Gesundheit durch thermische Kondensatprävention

Optimales Gebäudeklima für Kulturgut in Museen und Denkmalpflege*

HEALTH THROUGH PREVENTION OF CONDENSATION.

OPTIMAL BUILDING CLIMATE FOR PRESERVING CULTURAL ARTIFACTS AND HISTORICAL BUILDINGS.

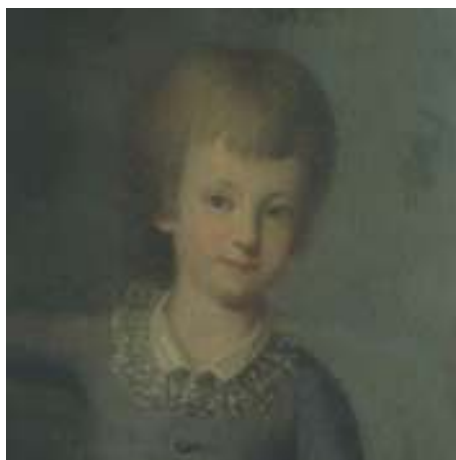
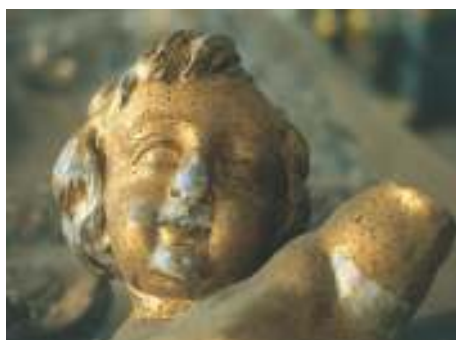
Abbildung 1a:

Josef Hickel, Familie des Kaisers Franz, Detail, KHM GG-Depot, Staubablagerungen und Pilzsporen wie *Alternaria*, *Rhizopus Stolonifer*, *Penicillien*, *Bazillus* und Bakterien an der staubbedeckten Oberfläche, Aufnahme 1995, Fotoarchiv KHM, Wien.

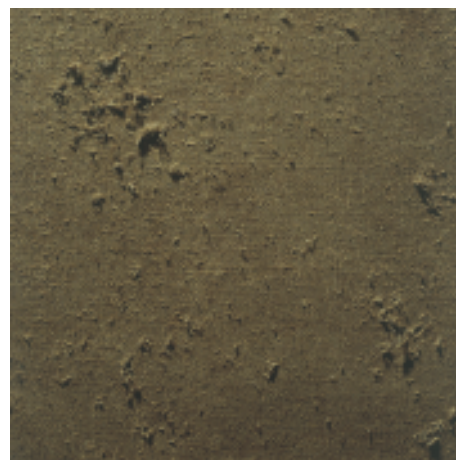
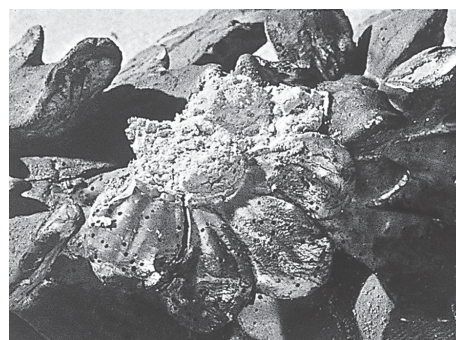
Abbildung 1b:

Josef Hickel, Gemälderückseite, Intensiver Brotkäferbefall infolge der alten Kleisterdoublierung, die an der Rückseite mit „Antoine“ (ehem. Restaurator an den Sammlungen des Allerhöchsten Kaiserhauses) signiert und mit „1905“ datiert ist. Damit lassen sich Befallsbeginn und Befallsdauer datieren. Aufnahme 1995, Fotoarchiv KHM, Wien.

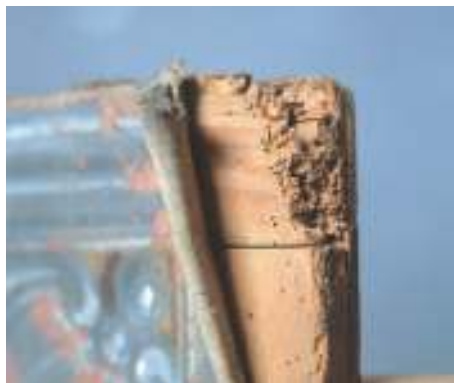
Abbildung 3a:
Leinwandgemälde Detail, KHM GG-Depot. Das undoublierte Leinwandgemälde ist frei geblieben von Insektenbefall, der Keilrahmen hingegen weist Anobienbefall auf. Aufnahme Zustand 1994, Maria Ranacher, Wien.

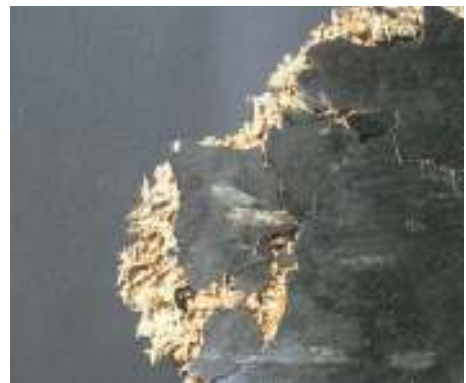
Abbildung 3b:
Das Leinwandgemälde „Bildnis eines Herren mit Goldenes-Vlies-Kette“. Das im 19. Jh. mit Stärkekleister doubliert wies 1995 intensiven Brotkäferbefall auf, daß Bildränder fehlen. Fotoarchiv KHM, Wien.

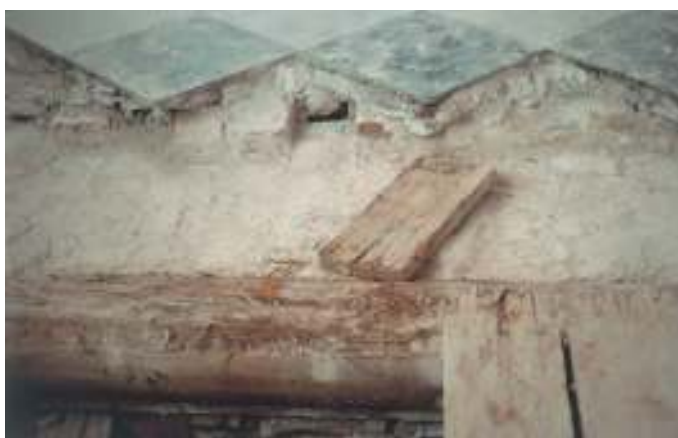
Abbildung 5a:
Schloß Schleißheim bei München, Festsaal, Marmorboden mit Unterboden (18.Jh.). Die Dippelbäume und Bodenbretter sind durch Fäulnispilze angegriffen. Zustand 1991. Aufnahme Autorin.

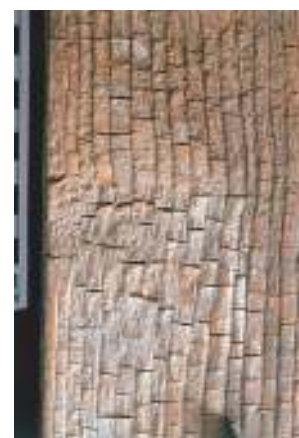
Abbildung 5b:
Bauholz mit Würfelfäule aus der technologischen Muster-sammlung der Abteilung für Konservierung und Restaurierung von Denkmälern des Bundesdenkmalamtes Wien. Detail, Aufnahme 1980, Autorin.

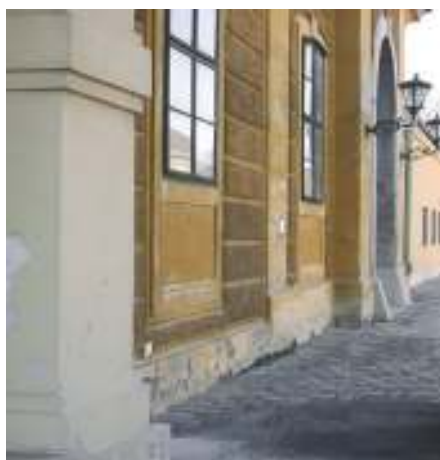
Abbildung 6a:
Wagenburg in Schönbrunn, Gebäude mit Feuchteschäden, Zustand 1995. Aufnahme Autorin.

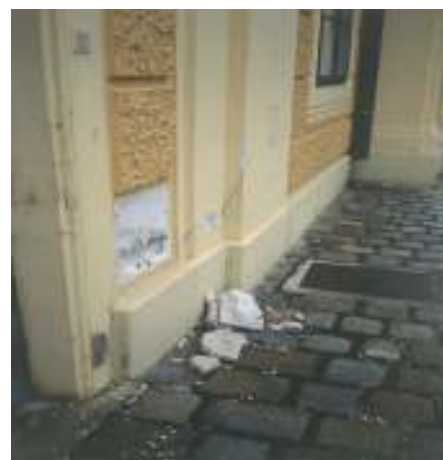
Abbildung 6b:
Wagenburg in Schönbrunn, Eingang zur Restaurierwerkstätte. Die unterlassene Feuchtesanierung führte zum Absprengen des neuen „Sanierputzes“, Zustand 1995. Aufnahme Autorin.

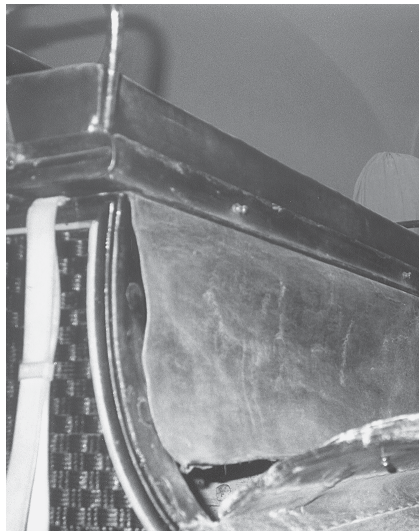
Abbildung 6c:
Wagenburg in Schönbrunn, Depot, Detail
einer Kutsche mit Staub und Schimmelbe-
fall am Leder. Aufnahme 1995 Autorin.

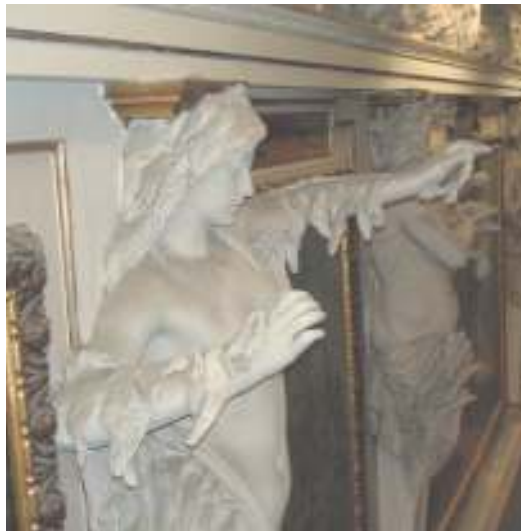
Abbildung 7:
Karyatide von Rudolf Weyr, 1886, im Saal X des Natur-
historischen Museums. Anflugstaub durch Konvek-
tion, Zustand 2001. Aufnahme Autorin.

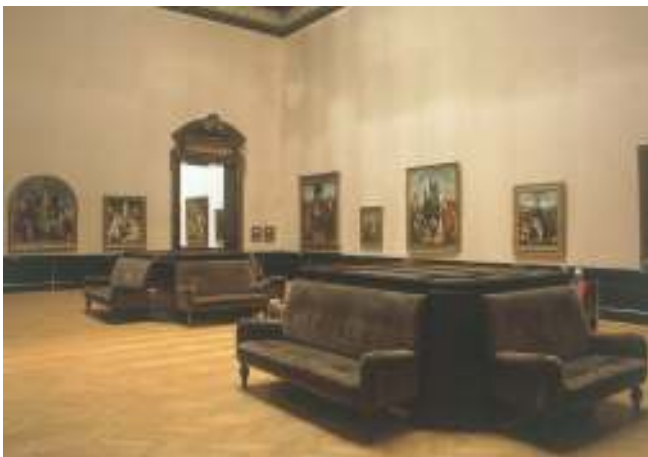
Abbildung 10a:
Einblick in Saal I der Gemäldegalerie des Kunsthistorischen Museums, Zustand vor Sanierung 1990: Die Staubablagerungen an Wänden und Bildern zeigen den Verlauf Staub führender Luftströme und den Staubhorizont im oberen Drittel. Aufnahme 1990, Margarete Neundlinger, Wien.

In den Schausälen der Gemäldegalerie des KHM ist eine bauphysikalisch sehr ungünstige Wärmeverteilung seit der Einrichtung der Warmwasserzentralheizung gegeben. Sowohl die Raumheizung wie die Luftbefeuchtung erfolgten vor Sanierung der Gemäldegalerie (1990–1994) von der Raummitte her durch Heizkörper und darauf liegenden Verdunstungswannen, wobei die stark erwärmten und befeuchteten Luftströme zum kalten Lichtdach aufstiegen, dort abkühlten und seitlich an den Wänden herunter fielen. Bei diesem raumzentralen Wärmeangebot blieben die Außenwände und die oberen Drittel der inneren Trennwände kalt und nahmen Feuchtigkeit auf, so daß sich der mitgeführte Staub beim Auftreffen des Luftstroms vor allem im oberen Drittel der Wände abgelagerte, ein Teil aber auch darunter in der Hängeebene der Gemälde. Dabei zeichneten sich die Rahmenränder der Bilder als Staubsilhouetten auf der Wandbespannung ab (Abb. 10a + 10b).

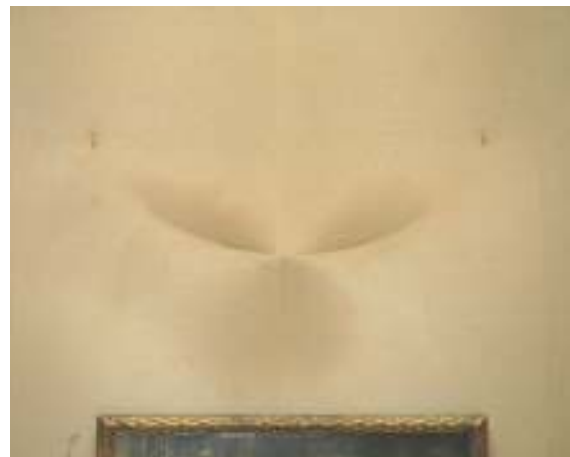
Abbildung 10b:
Einblick in Saal III der Gemäldegalerie des Kunsthistorischen Museums, vor Sanierung im Zustand 1990. Auf der Wandbespannung zeichnen sich Luftstromverlauf zur Kalten Wand und Staubanlagerungen um das hier hängende Rundbild von Veronese ab. Aufnahme Margarete Neundlinger, Wien.

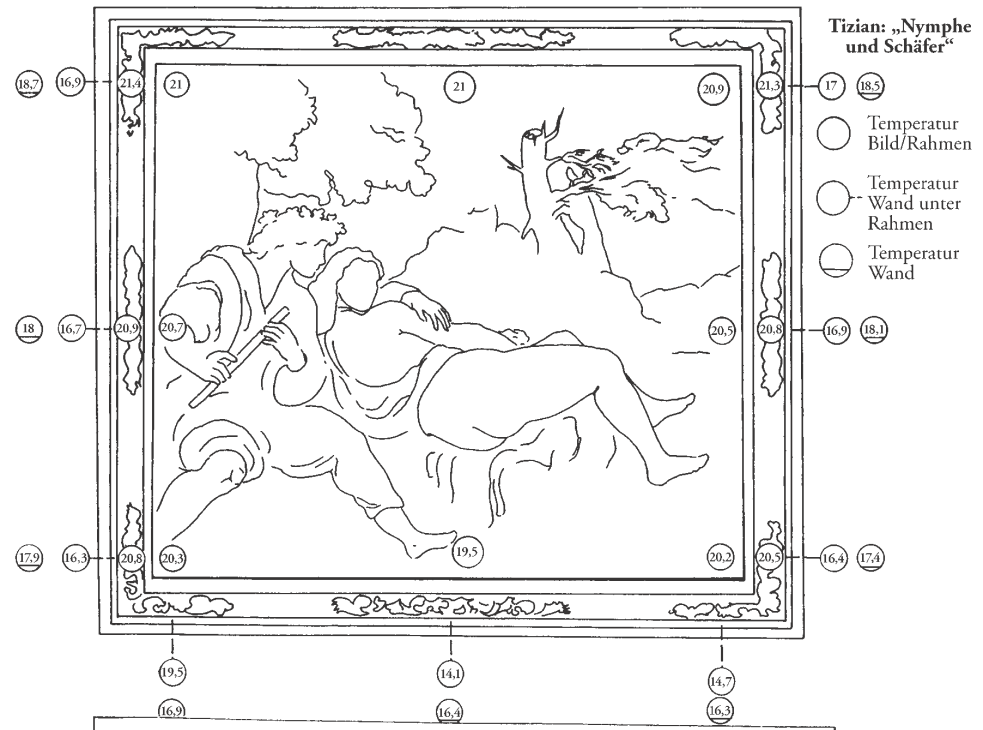
Abbildung 11a:
Tizians „Nymphe und Schäfer“, Außenwand von Saal II, Diagramm mit Oberflächentemperaturen an Wand und Bild, 5. März 1990, 9:00 Uhr. Zeichnung Autorin.

Mit diesen hohen Feuchtwerten befinden wir uns im Bereich bester Wachstumsbedingungen für Schimmelpilze! Sinkt bei gleichem Raumklima die Wandtemperatur an der Bildunterkante auf nur 11°C ab, wie im Winter möglich, steigt dort hinter dem Bild die relative Feuchte sogar auf 90% an. Auf Grund dieser Unterschiede von Oberflächen- und Lufttemperatur lagern sich vermehrt Wasserdampfmoleküle in Grenzschichten, Craqueluren und Mikrostrukturen ein. Mit zunehmender Einlagerung werden sichtbare deformationsmechanische Vorgänge, wie die Schüsselbildung von Malschichten, ausgelöst²⁰. Andererseits droht bei so hohen Luftfeuchtwerten das Schimmelproblem, weil die bei der Überschreitung des Grenzwertes von 65% rF Myzelwachstum, ab 85% rF das Auskeimen von Pilzsporen schlagartig beginnt.

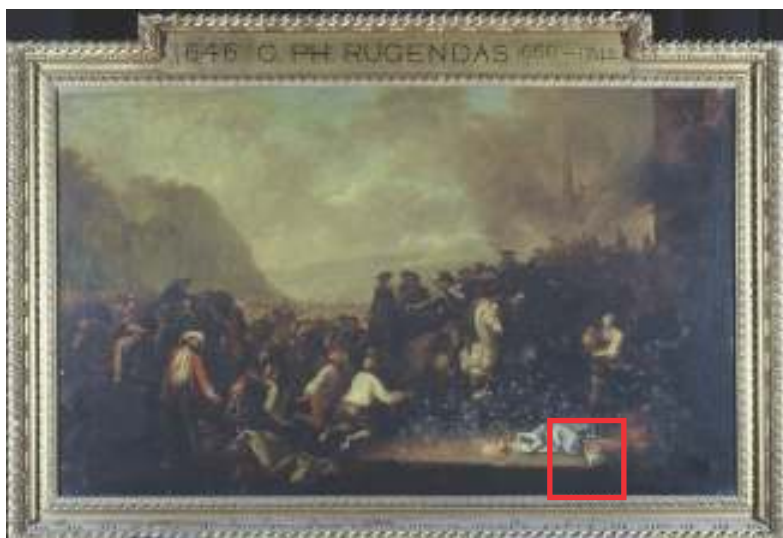
Abbildung 12a:
G. Ph. Rugendas „Reiterschlacht“, bis 1989 in der Sekundärgalerie des Kunsthistorischen Museums. Das Bild zeigt Schüsselbildung und Schimmelbefall in der unteren Hälfte. Aufnahme Margarete Neundlinger, Wien.

Ein Gemälde mit dramatischen Schäden mit typischen Folgen der Kalte-Wand-Problematik ist das Bild „Reiterschlacht“ von Rugendas, das bis 1989 in einer Doppelklimasituation an einer Außenwand der Sekundärgalerie hing. Das Ölgemälde auf Leinwand hatte nach unten zu, exakt bis zur Oberkante des Keilrahmenquerstücks nicht nur Malschichtschollen, sondern auch intensiven Schimmelbefall ausgebildet. Wie die Abbildung zeigt, war der Schimmelbefall dort am intensivsten, wo der Zierrahmen in Kontakt mit der Wand war, weil es hier am kältesten und feuchtesten war (Abb. 12a + 12b). Der Keilrahmen wirkte hier als Wärmedämmung und schützte das Bild von der Rückseite her vor Kondensation. An diesen geschützten Stellen ist die Gemäldeoberfläche intakt und plan geblieben und überdies völlig frei von Schimmelbefall!

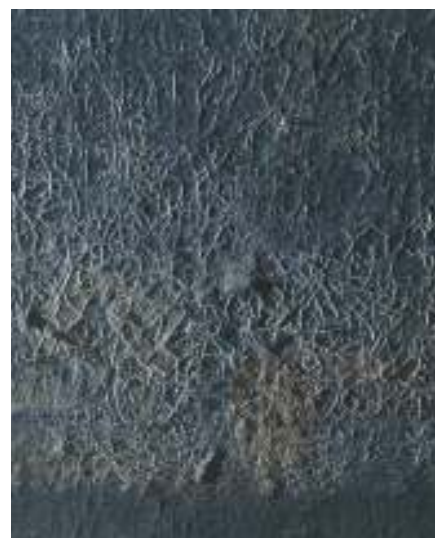
Abbildung 12b:
G. Ph. Rugendas „Reiterschlacht“, Detail rechts unten mit typischen Kalte-Wand-Schäden, extremer Schimmelbefall und Schüsselbildung der Malschichten nur an den wandexponierten Stellen der vom Keilrahmen geschützte untere Rand ist unversehrt. Aufnahme Margarete Neundlinger, Wien.

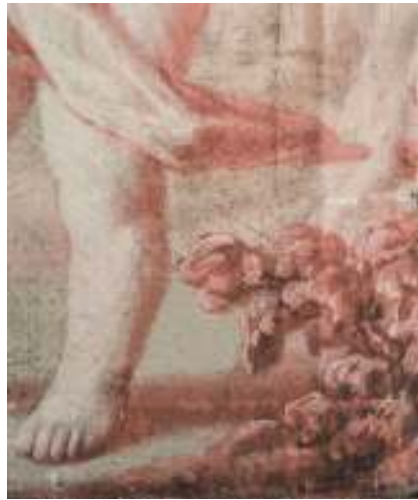
Abbildung 13a:
Supraporte mit Amoretten, Kunsthistorisches Museum, GG-Depot. Das Detail zeigt Craqueluren und Schollenbildung an den wandexponierten Stellen, die Malerei über der Mittelstrebe des Keilrahmens blieb intakt. Fotoarchiv KHM, Wien.

enden (Abb. 13a). Wieder zeigt sich, daß dort, wo der Keilrahmen als Wärmedämmung das Gemälde vor Kondensation schützte, die Malschicht intakt blieb und keine Schüsseln ausbildete. Das monochrom gemalte helle Bild zeigt den dunklen Pilz besonders deutlich, der sich an den wandexponierten Stellen als Feuchtigkeitsindikator eingemischt hat (Abb. 13b). Dies ist ein Hinweis darauf, daß das Ausmaß Schimmelbefall von Bildern, die sich in feuchtebegünstigender Hängesituation befinden und befanden, kaum bekannt ist. Einen etwa vorhandenen dunklen Pilz kann man auf dunklen Bildern und gebräunten Firnissen kaum erkennen, dann wenn man ihn nicht vermutet.

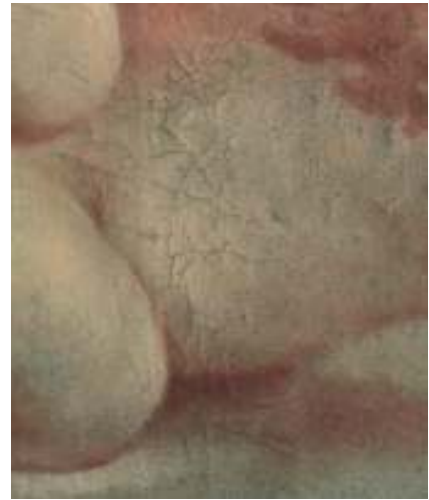
Abbildung 13b:
Supraporte mit Amoretten, Detail. In den Craqueluren der wandexponierten Stellen hat sich aufgrund der höheren Materialfeuchte dunkler Schimmel eingemischt, der auf der hellen Malerei gut zu sehen ist. Fotoarchiv KHM, Wien.

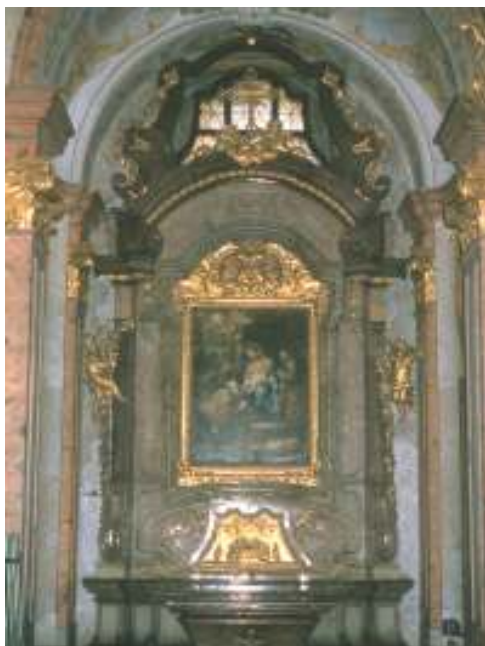
Abbildung 14a:
Stift Melk, Epiphaniekapelle mit Putten, Lindenholz vergoldet, Altarbild von Michael Rottmayr, im Zustand vor Restaurierung 1978. Die hohe Luftfeuchtigkeit hatte einerseits Feuchteschäden in Marmor und Stuckmarmor und andererseits biogenen Abbau der Holzskulpturen und am Gemälde Firniskrepiierungen und Schimmelbefall verursacht. Aufnahme Inge Kirchhof, BDA, Wien.

Ein gut dokumentiertes Beispiel ist das Bild „Epiphanie der Könige“ von Michael Rottmayr in der Stiftskirche Melk (Abb. 14a). Das Gemälde war von Schimmel befallen, wie ich bei der Abnahme zur Restaurierung feststellen konnte. Der Schimmelbefall war trotz einer intakt gebliebenen und bauseits wohl-durchdachten originalen Hinterlüftung mit Klimatische, Vertäfelung und Lüftungskanal (Abb. 14b) aufgetreten²¹. Warum? Weil die Epiphaniekapelle mit ihrer nordseitigen Lage zu den kältesten und kondensatanfälligsten Zonen der Stiftskirche gehört. Und weil die relative Luftfeuchte in der Stiftskirche zum Sinken der Bioresistenz der Ausstattungsmaterialien beigetragen hat. In den Sommermonaten 1978, bei Beginn der Restaurierung der Stiftskirche wurden 80 – 90% rF aufgezeichnet.

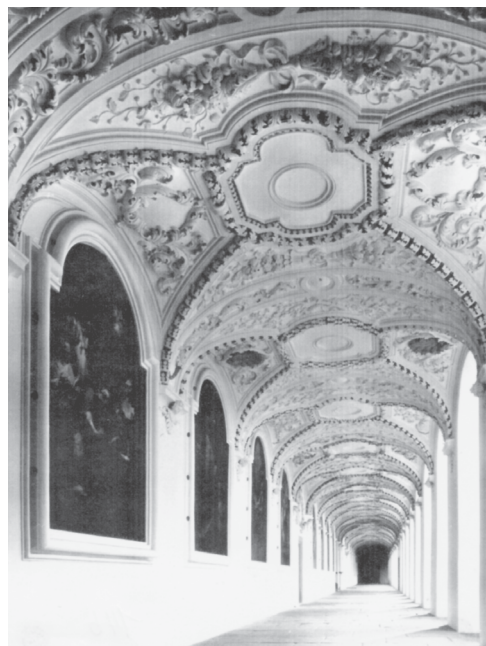
Abbildung 15:
Kreuzgang in Kloster Salem mit Gemälden in Bildnischen aus dem 18. Jh. . Die Stuckrahmen der Bildnischen haben Lüftungslöcher und erlauben so die Hinterlüftung der Gemälde. Aufnahme 1992 Autorin.

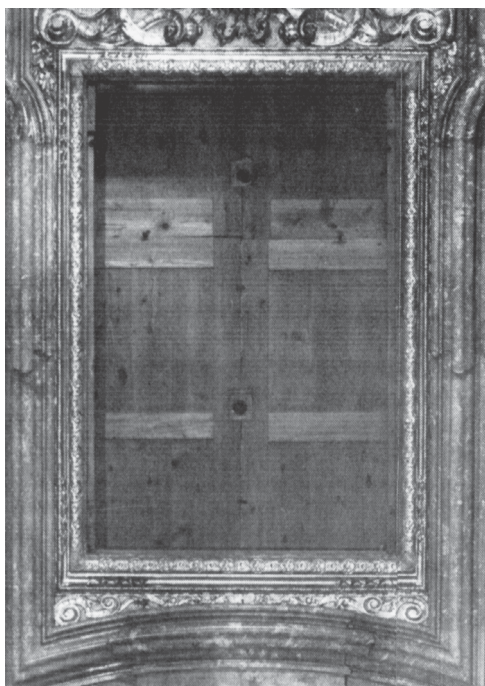
Abbildung 14b:
Stiftskirche Melk, Epiphaniekapelle, originale Klimanische mit Holzvertäfelung und wandseitigem Lüftungskanal mit Lüftungslöchern, der von unten nach oben in das Fenster mündet, Zustand 1978. Aufnahme Inge Kirchhof, BDA, Wien.

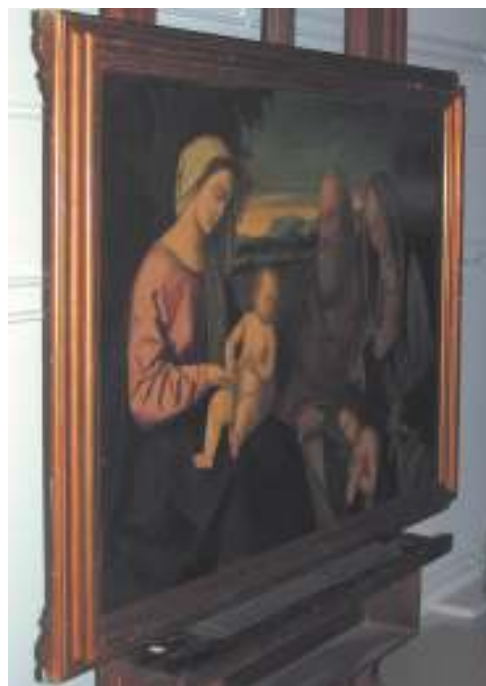
Abbildung 16:
Gemälde „Madonna mit Kind und Heiligen“, venezianisch, 15. Jh., mit Zierrahmen aus dem 19. Jh., GG Depot KHM. Der Zierrahmen erlaubt durch Lüftungsschlitze an allen vier Seiten die Hinterlüftung des Bildes. Aufnahme 2003, Autorin.

Feuchteschutz für Gemälde war im 18. und frühen 19. Jh. durchaus noch ein wichtiges Thema und es wurden Speziallösungen erfunden: z. B. von der Wand wegklappbare Gemälde in Schloß Persenbeug an der Donau, NÖ²². Für ein venezianisches Renaissancegemälde „Madonna mit Kind und Heiligen“, das zu Kaisers Zeiten in der Wiener Hofburg hing (heute im Depot des KHM), ist Ende 19. Jh. ein Spezialrahmen angefertigt worden, der durch Seitenausschnitte an allen 4 Seiten die Hinterlüftung ermöglicht (Abb. 16). Das Gemälde ist dadurch relativ gut erhalten. Eine andere Methode war im 18. und 19. Jh. der Versuch der Impermeabilisierung durch leinöhlhaltige Rückseitenanstriche. Die Tierbilder des Philipp Ferdinand Hamilton aus dem Schloß Eckartsau, NÖ, (jetzt Depot der Gemäldegalerie) zeigen graue Ölfarbanstriche an den Rückseiten aus der Zeit, als sie noch im Schloß hingen. Diese schwer löslichen Anstriche sind zwar heute ein Konservierungsproblem, waren damals aber in der Lage, Mikroorganismenbefall von den Rückseiten abzuhalten. Sie wurden wohl in dem Wissen angebracht, daß Leinöl kein günstiges Substrat für Pilzbefall ist.

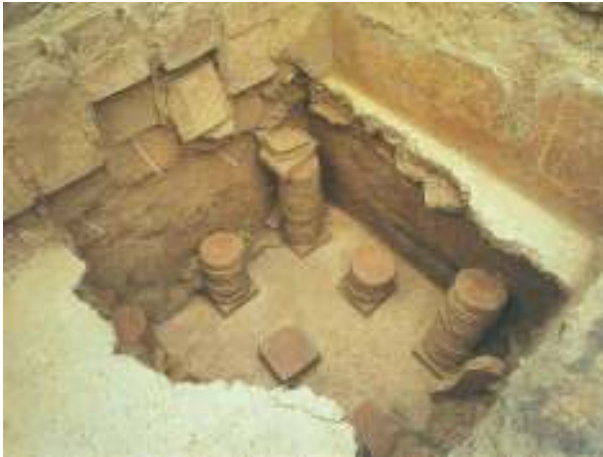
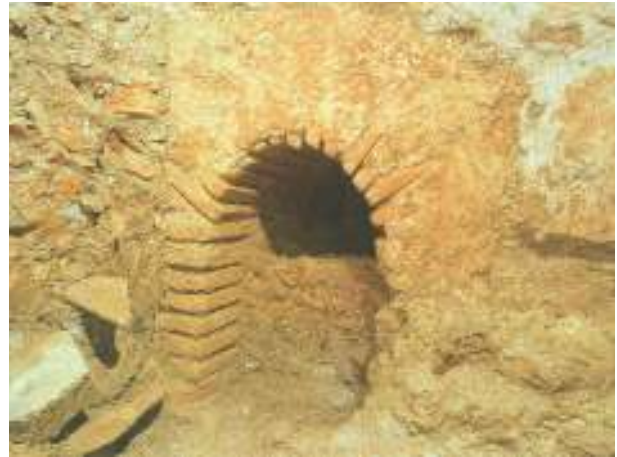
Abbildung 19a u. 19b:
 Originales Präfurnium einer Hypokaustenanlage u. originales Hypokaustum mit Wand-Hohlziegeln aus: Horst Fehr, Führer durch die Ausgrabungen am Silberberg Bad Neuenahr-Ahrweiler, Reihe Archäologie an Mittelrhein und Mosel, Bd. 7, Koblenz 1993, Abb. 39, S. 72, u. Abb. 41, S. 76.

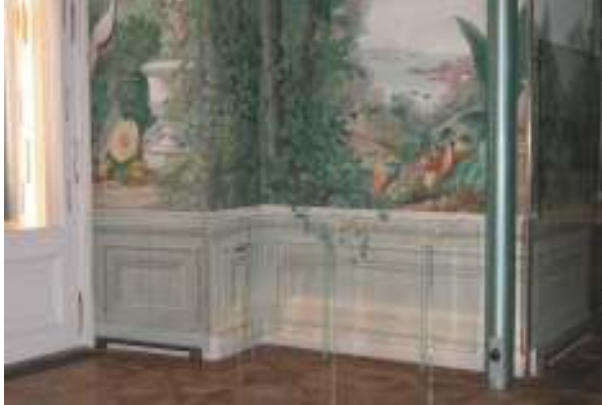
Abbildung 22:

Museum im Ledererhaus in Purgstall an der Erlauf, Niederösterreich. Einblick in einen kleinen Museumsraum, dessen Temperierrohre knapp unter Putz verlegt sind.

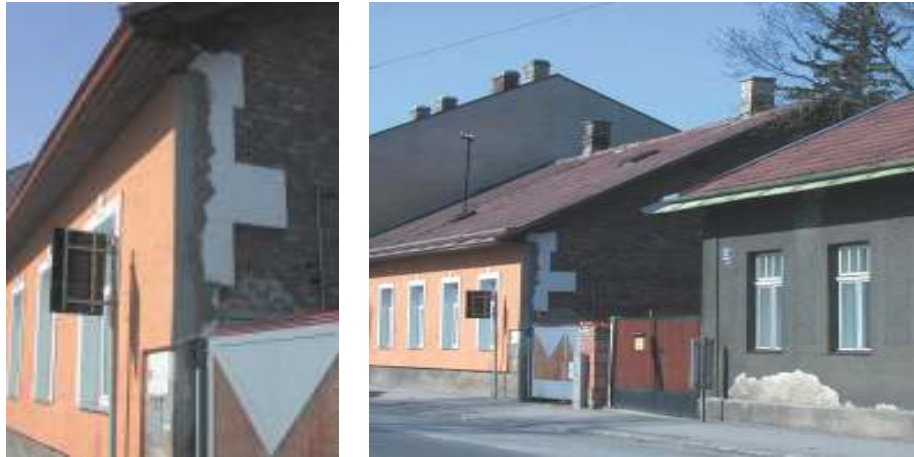
Abbildung 22a + 22b:
Wien-Inzersdorf, Purkytgasse 12. Zwei Häuser Anfang 20. Jh.. Das Haus auf der linken Seite hat an der Straßenfassade das Wärmedämmverbundsystem, eine 5cm starke Beschichtung von Putz auf Styropor über dem alten Putz aufgebracht, das rechte Haus ist im Vorzustand mit altem Putz. Aufnahmen März 2003, Autorin.

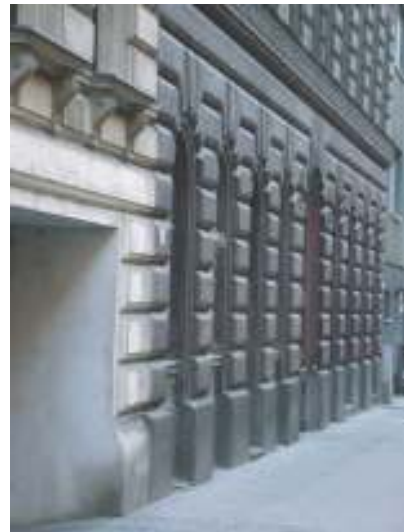
Abbildung 23b:

Wien III, Hainburgerstraße 27. An dieser reich gegliederten Fassade wäre die Anbringung des 5cm starken Wärmedämmverbundsystems unmöglich, die Temperierung hingegen wäre an der Innenseite installierbar und kann das Sockelgeschoß trocken halten, wodurch es aufgewertet wird. Aufnahme März 2003, Autorin.

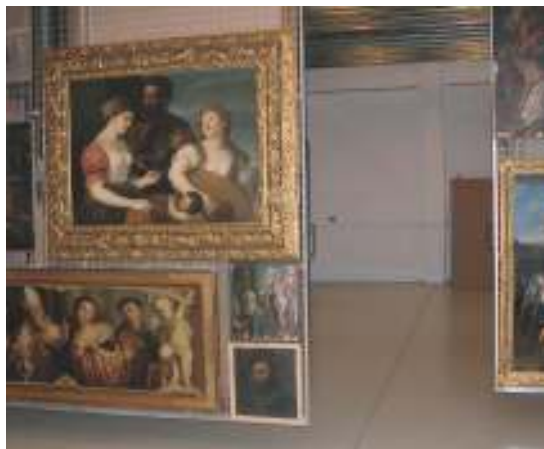
Abbildung 24:

Einblick in das sanierte Gemäldedepot des Kunsthistorischen Museums. Die Temperierrohre sind auf Putz verlegt. Aufnahme Autorin 2004.

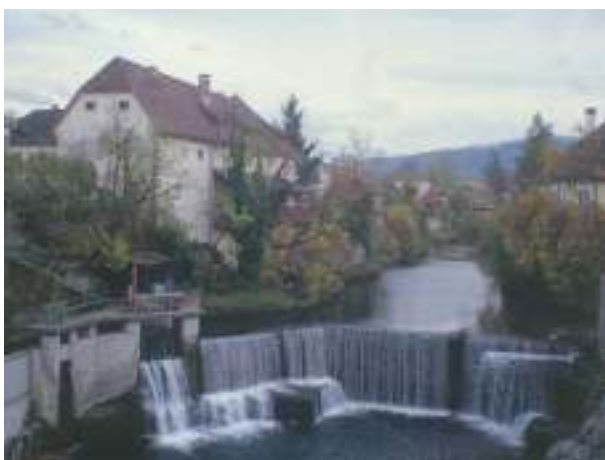
Abbildung 26a:
Ansicht des Ledererhauses in Purgstall, Niederösterreich. Das am Ufer der Erlauf gelegene Heimatmuseum ist seit 1997 temperiert und dadurch optimal vor Feuchtigkeit geschützt. Aufnahme 1998, Autorin.
