Nachrichten der Initiative Denkmalschutz

Temperierung und Energieeffizienz

Die Bedeutung der Temperierung für unser Kulturerbe

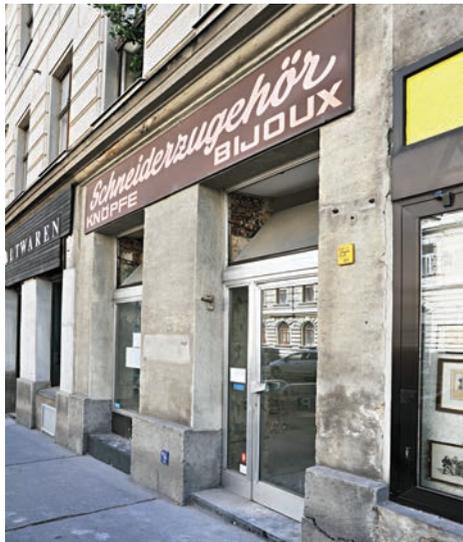
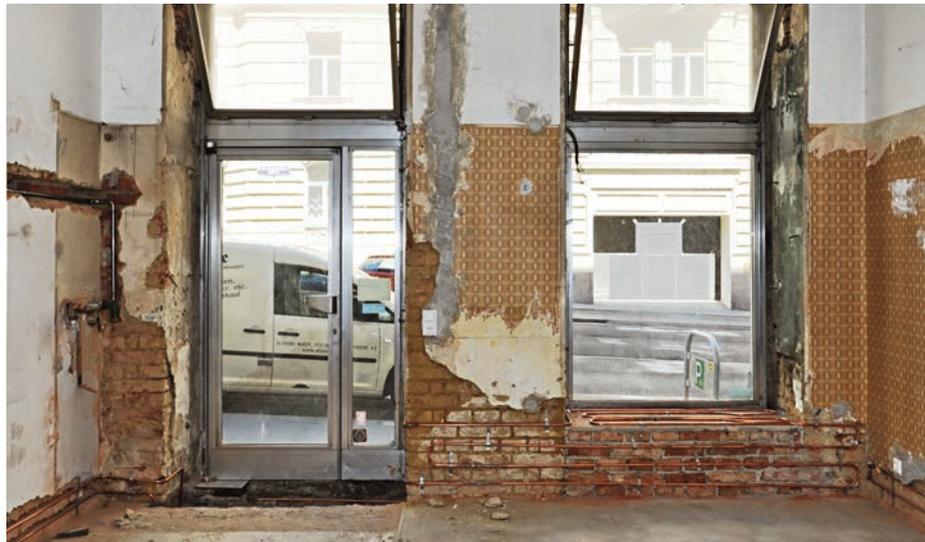
Abb. 1 u. 2: Vereinslokal der Initiative Denkmalschutz, Fuchsthallergasse 11 in Wien-Alsergrund, während der Sanierungs- und Adaptierungsarbeiten im Sommer 2012. Die fachlich korrekte Umsetzung der Temperierung wurde von Henning Großesmidt und Kurt Egger, Installationsfirma Egger, Stefan-Fadinger-Platz 26, 1100 Wien mit Rat und Tat unterstützt, wofür ihnen unser Verein sehr dankt! Ausgeführt wurden die Arbeiten von der Installationsfirma Nöst, Wiener Str. 2a, 2860 Kirchschlag in der Buckligen Welt

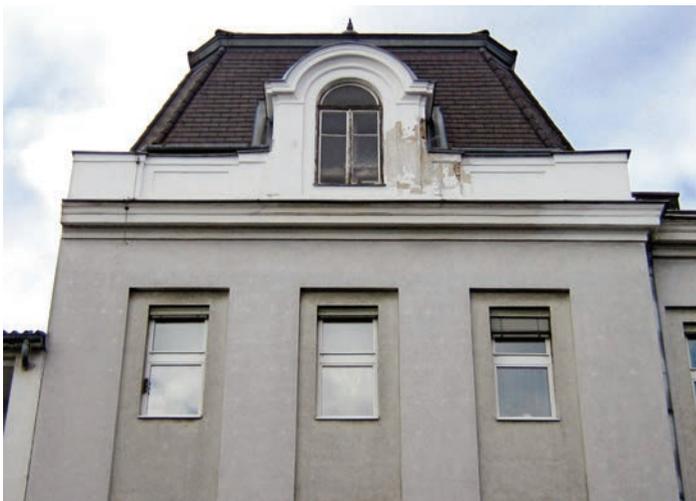
Abb. 3: Die Architektur des historistischen Amtshauses wurde durch Vollwärmeschutz zerstört. Die Attikazone ist nicht gedämmt aber auch nicht instandgesetzt worden. Eindringendes Regenwasser verursachte offensichtlich die deutlich sichtbaren Schäden.

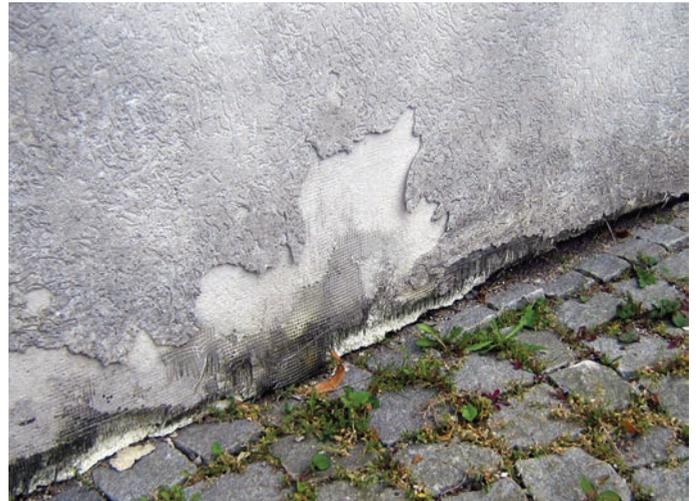
Abb. 4: Der Vollwärmeschutz endet über dem Traufpflaster. Das Oberflächenwasser dringt hier ein, wird vom Mauerwerk aufgesogen und kann nicht mehr austrocknen. Die Oberfläche hält der mechanischen Beanspruchung im Sockelbereich nicht stand.

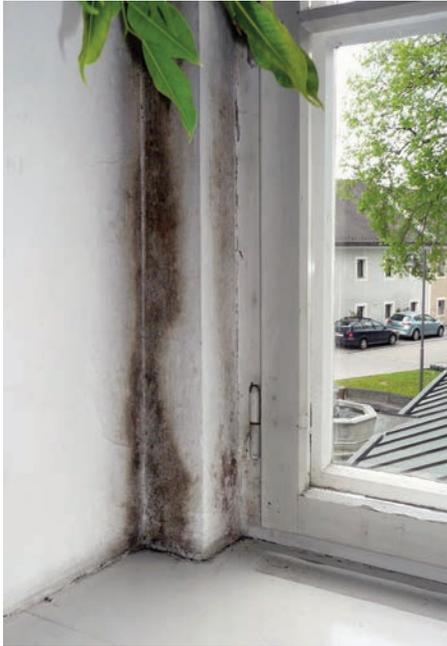
Abb. 5: In diesem barocken Pfarrhof wurden bereits mit dem Einbau der Verbundfenster anstelle von Kastenfenstern extreme Schwachstellen in den Fensteranschlüssen geschaffen. Seit dem zusätzlichen Einbringen von Dichtungen breitet sich plötzlich Schimmel aus. An den Fenstergewänden ist es nun nicht nur besonders kalt sondern auch sehr feucht. Isolierglas stellt hier keine Lösung dar. Vielmehr ist die Verbesserung der Mauerlaibung notwendig – z.B. mit dem Rückbau des ursprünglichen Fensterkastens

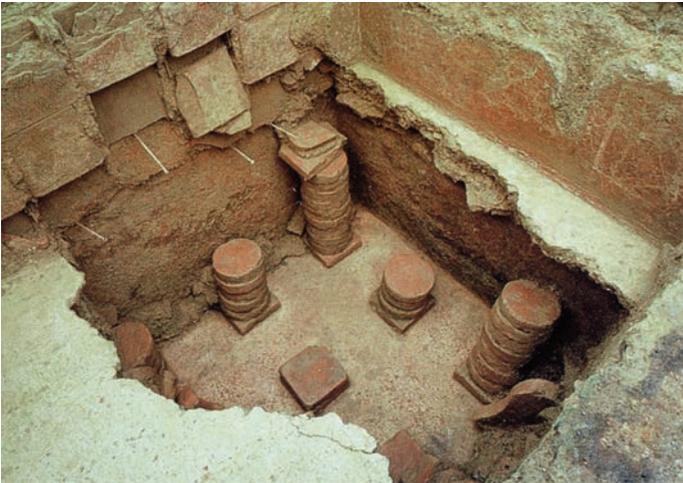
Abb. 7: Römisches Hypokaustum in Bad Neuenahr-Ahrweiler: geöffneter Boden des Hypokaustums mit aufgeständerten Rundziegeln, seitlich flache Hohlziegel, die die warme Luft nach oben leiten

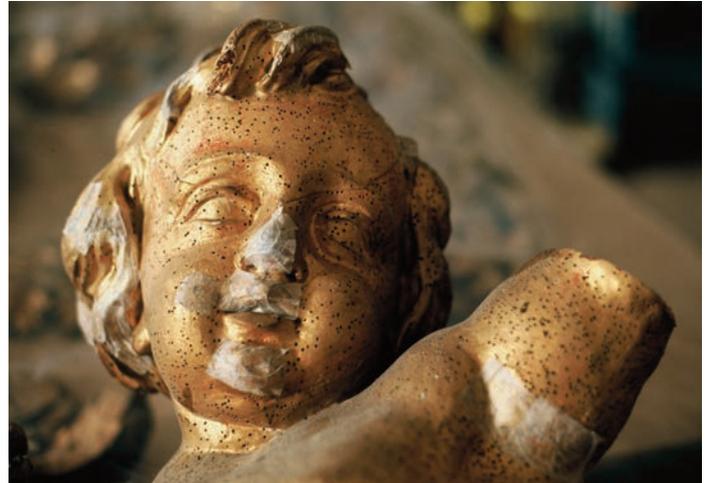
Abb. 8: Stiftskirche Melk, Epiphaniekapelle, Peter Widerin, Putto 1720, Lindenholz vergoldet; Befall von Schadinsekten und Mikroorganismen, Zustand 1976 vor Holzfestigung.

Einige Beispiele aus Denkmalpflege und Museum illustrieren dies: Die Stiftskirche Melk ist ein solches Beispiel: Obwohl auf einem Felsen erbaut und ohne aufsteigende Feuchtigkeit aus Bodenwässern, hat das Außenklima und die fortschreitende Kondensation den intensiven Abbau der vergoldeten Holzskulpturen durch Mikroorganismen und Schadinsekten in Gang gebracht (Abb. 8). Obwohl

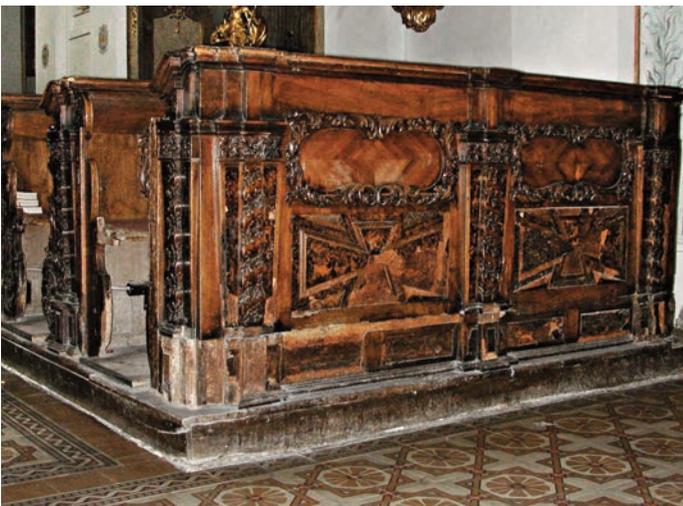
Abb. 9: Wallfahrtskirche Mariabrunn, Hadersdorf bei Wien, barocke Kirchenbänke, intensiver Mikroorganismen und Anno-bienbefall, Zustand vor Holzfestigung und Restaurierung.

Ein weiteres Beispiel für erhöhte Luftfeuchtigkeit durch kältere Temperaturen und Kondensation – ohne aufsteigende Feuchtigkeit – sind die barocken Kirchenbänke aus der Wallfahrtskirche von Mariabrunn bei Wien (Abb. 9). Die durch hohe Feuchtigkeit angegriffenen Dippelbäume aus Schloss Schleißheim bei München zeigen, dass hohe Feuchtigkeit und Kondensation an kalten Bauteilen wie dem Marmorboden auch in die verborgene Holzkonstruktion einwandert und durch Kapillarkondensation biogenen Abbau durch Fäulnispilze begünstigt (Abb. 10).

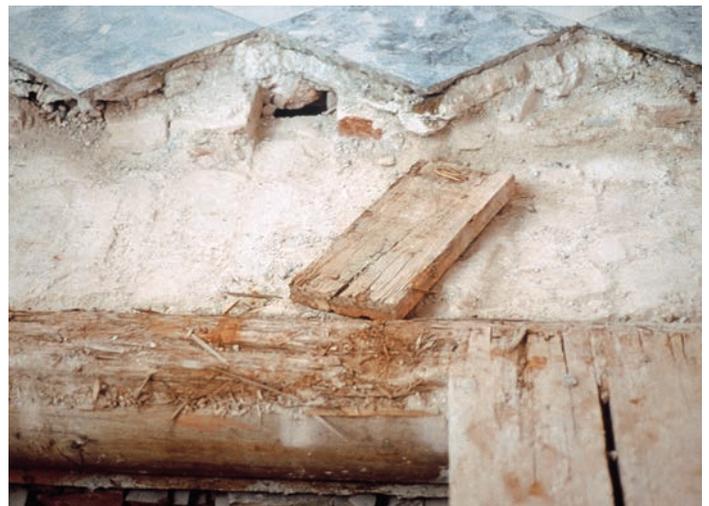
Abb. 10: Schloss Schleißheim, Bayern, Festsaal, 18. Jh. Marmorboden, Putz, darunter tragende Dippelbäume teilweise morsch weil von Braunfäule befallen

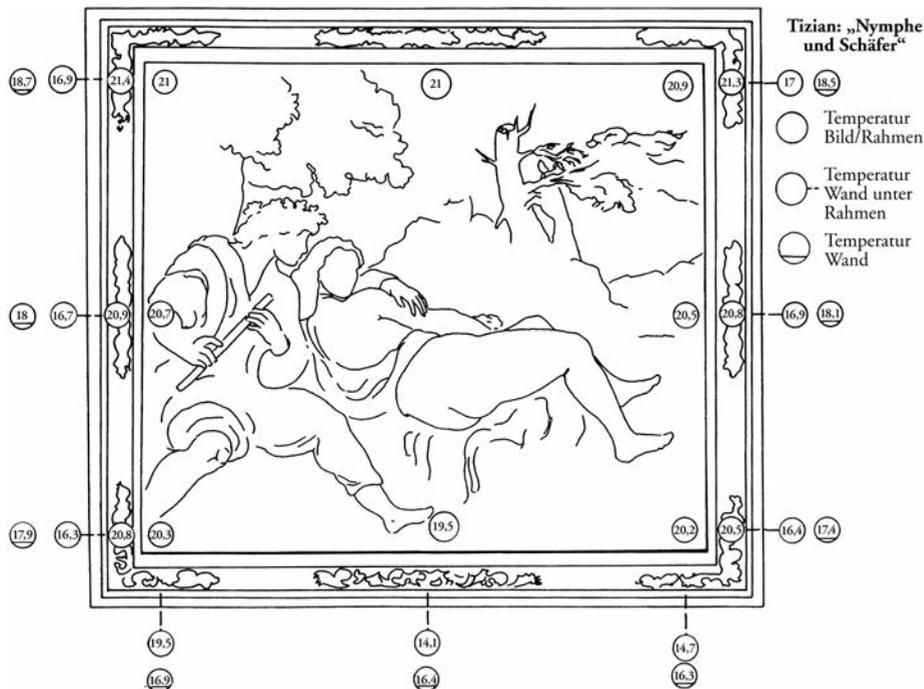
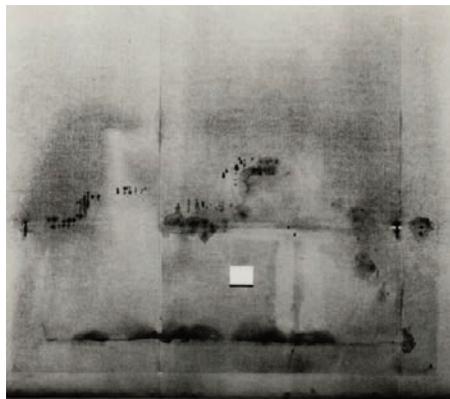
Abb. 11 (oben) und 12 (unten): KHM Gemäldegalerie Saal II, Diagramm mit Oberflächentemperaturen an Wand, Rahmen und Gemälde von Tizians „Nymphe und Schäfer“; Wandbespannung hinter dem Bild, Zustand 1990

Zwei Beispiele von Gemälden im Kunsthistorischen Museum zeigen, dass die Kalte-Wand-Problematik von Gemälden an Außenwänden ein bislang unerkannter Schadensfaktor ist, und dass bei richtiger Klimatisierung und Beheizung immer auch die Gebäudehülle einzubeziehen ist. Dass Schüsselbildung der Malschichten, Schmutz in Craqueluren und Schimmelbefall an Vorder- und Rückseiten eines Gemäldes Folgen der Kalte-Wand-Problematik sind, hat die Autorin bereits 1989 aufgezeigt und damit unterstrichen, wie wichtig Klimakontrolle und die Einhaltung der Grenzwerte an jedem Punkt des Raumes und daher an der bisher vergessenen Gebäudehülle ist (Abb. 11 bis 15).

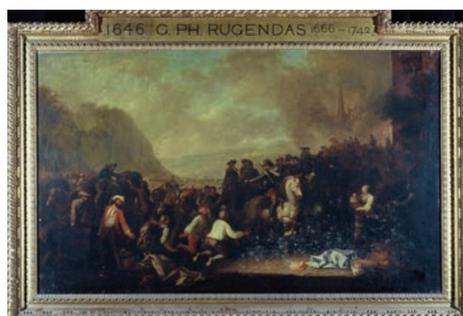
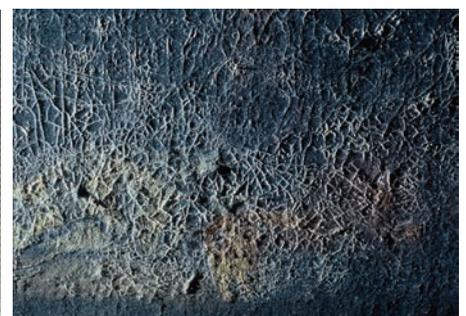
Abb. 14 (links): Gemälde C. Ph. Rugendas: "Reiterschlacht", bis 1990 an einer Außenwand der Sekundärgalerie des KHM: Schäden durch Kalte-Wand-Problematik, überhöhte Feuchtigkeit, Schüsselbildung, Schimmelbefall an Vorder- und Rückseite.

Abb. 15 (rechts): C. Ph. Rugendas "Reiterschlacht", das Detail zeigt, dass die Gemäldeschäden wie Schüsselbildung der Malschichten und Schimmelbefall nach unten zugenommen haben und, wo das Bild in Kontakt zur kalten Wand war, am intensivsten waren. Der Blindrahmen hinter der intakten Bildfläche am unteren Bildrand schützte das Bild vor der Kalte-Wand-Exposition.

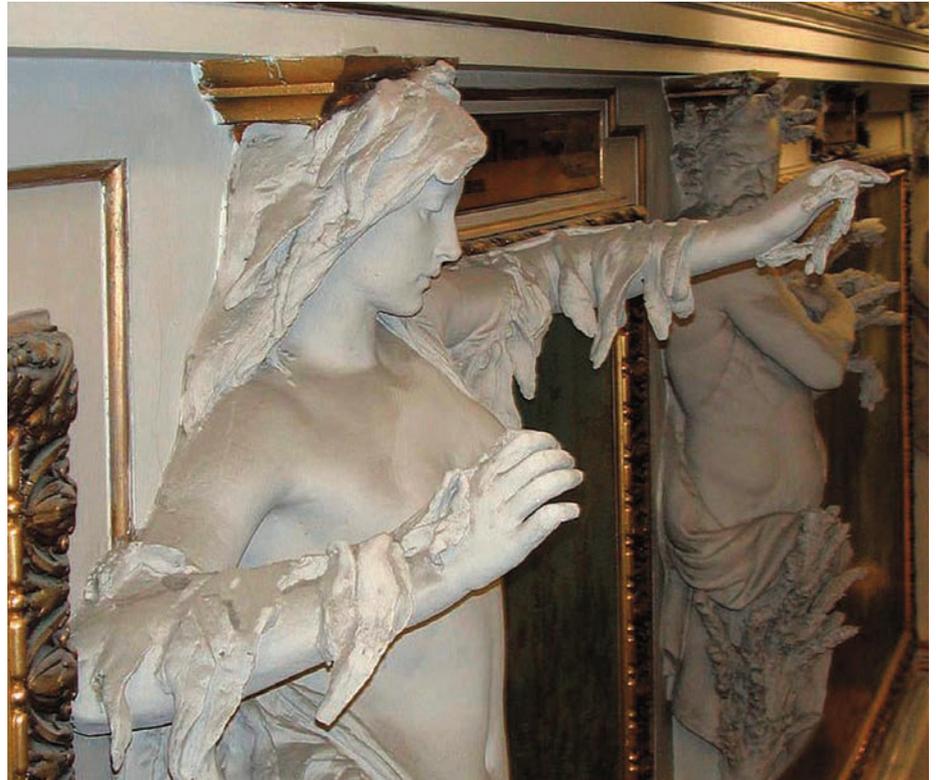
Abb. 16: Naturhistorisches Museum, Saal X, Karyatiden von R. Weyr 1890, intensive Konvektion und massive Verstaubung der künstlerisch gestalteten Raumschale. Ursache ist alte Warmwasserzentralheizung mit Heizkörpern entlang der Gebäudehülle.

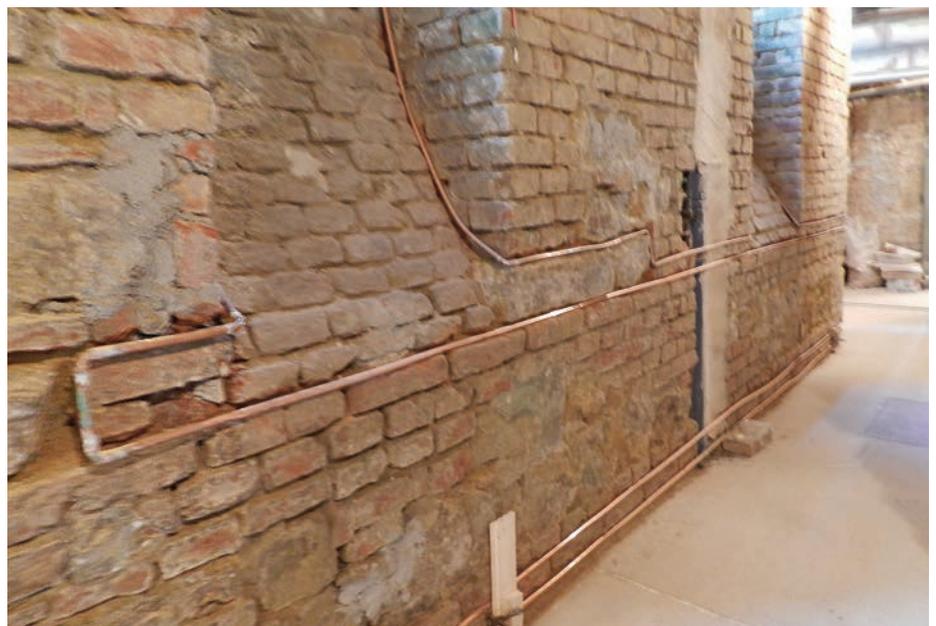
Abb. 17: 1150 Wien Jadengasse, Souterrainlokal. Temperierrohre an einer Außenwand, vor dem Verputz. Das Bild auf S. 1 zeigt den linken Teil der Wand mit der Raumecke

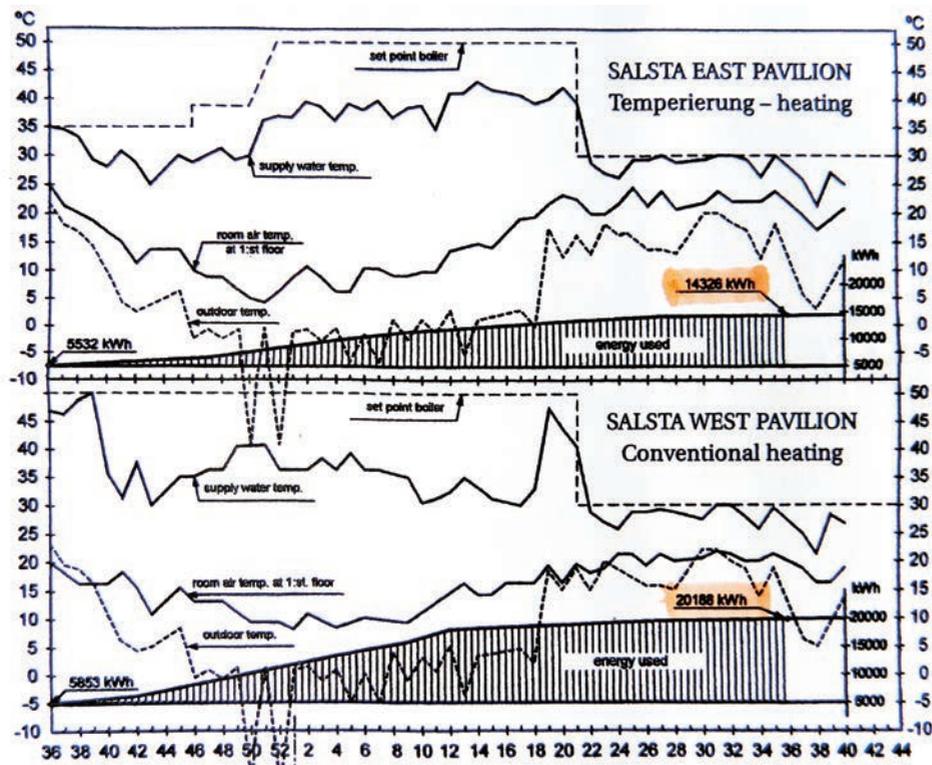
Abb. 18 und 19: Diagramm Jahresenergiemenge - Vergleich temperierter Ost-Pavillon und konventionell beheizter West-Pavillon in Schloss Salsta, Schweden. Resultat: 29% Energieeinsparung im temperierten Ostpavillon. Aus: Jan Holmberg, EURO CARE PREVENT 1383 publ. 2004

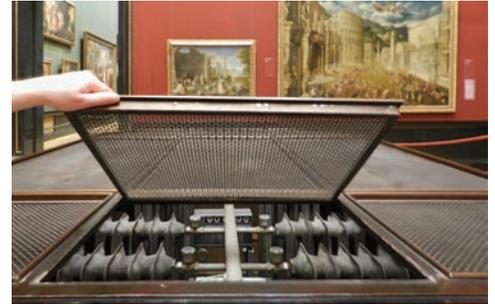
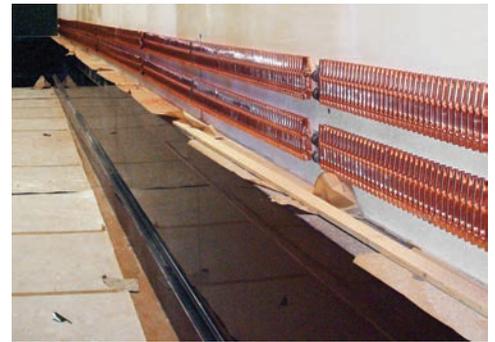
*Abb.20a (oben): Die alten Raumluft-Konvektionsheizkörper im Kunsthistorischen Museum, Wien
Abb.20b (rechts): Neue Sockelheizung (Zustand vor Anbringung der Vorsatzschale) im Kunsthist. Museum, Wien*

Abb. 21 (unten): Schloss Ambras bei Innsbruck, Einblick in die temperierte KHM Kunstkammer, unten zwei weiß gestrichene Temperierrohre, die auf Putz verlegt sind.

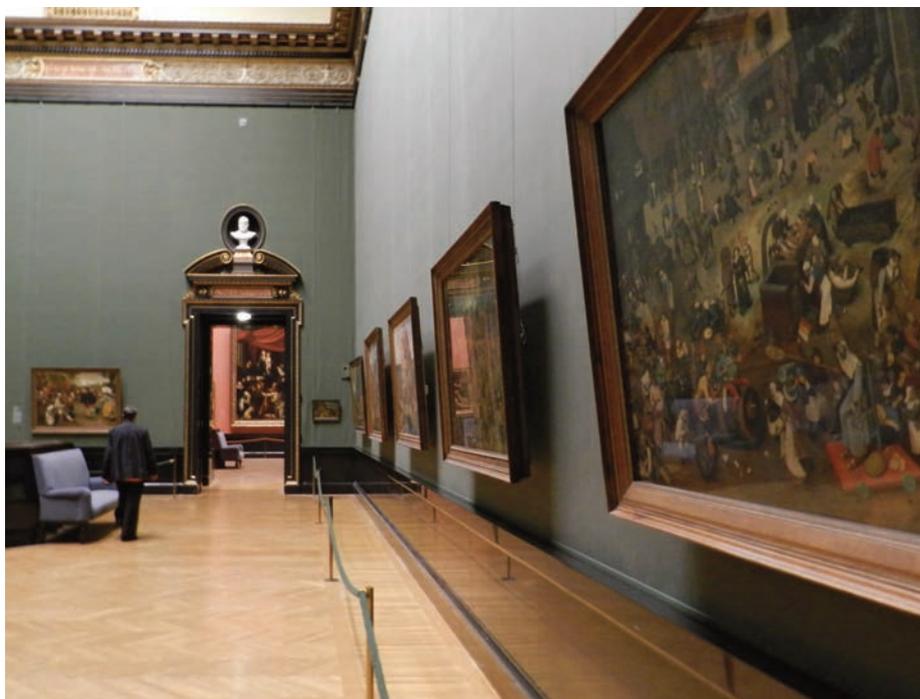
Abb. 22: Gemäldegalerie im KHM, Einblick in den 2008 temperierten Saal IV mit Gemälden von P. Breughel

Im Kunsthistorischen Museum (KHM) wurden im neu temperierten Saal IV sogar 50 kWh/m² erzielt, ein hervorragender Einsparungswert, der auf die großen Speichermassen der k.k. Hofmuseen zurückzuführen ist (Abb. 22). In diesem Saal ist das eingangs als Schadensquelle angeführte Kalte-Wand-Problem, das trotz der 1990 auf Wanddistanz gehängten Bilder auftrat, mit der seit 1989 diskutierten Temperierung nun 2008 dauerhaft behoben worden (Abb. 22). Das wandseitige Wärmeangebot an dieser besonders kondensationsgefährdeten Nordwand bewirkte so gleichmäßige Klimawerte, dass die raumzentrale Heizung noch 2008 abgeschaltet werden konnte. Die Sanierung und Schimmelprävention in Saal IV war so erfolgreich, dass es nur logisch ist, die Temperierung der Gebäudehülle, die in der Kunstkammer des KHM bereits läuft, im gesamten Schatzhaus der Nation, dem KHM, anzuwenden. Schließlich soll Klimatisierung unseres Kulturerbes in öffentlichem Besitz nicht nur vorbildlich und von Nachhaltigkeit geprägt, sondern auch für andere Museen wegweisend sein.

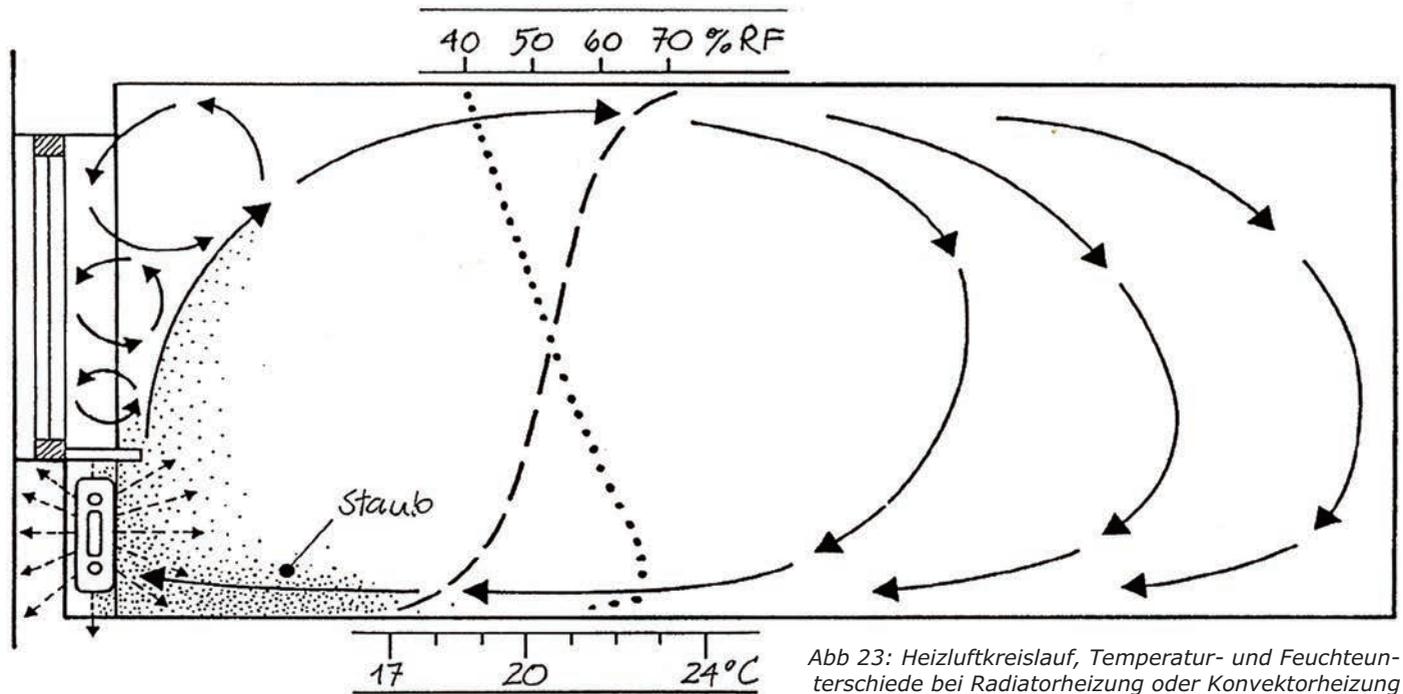
Abb 23: Heizluftkreislauf, Temperatur- und Feuchteunterschiede bei Radiatorheizung oder Konvektorheizung

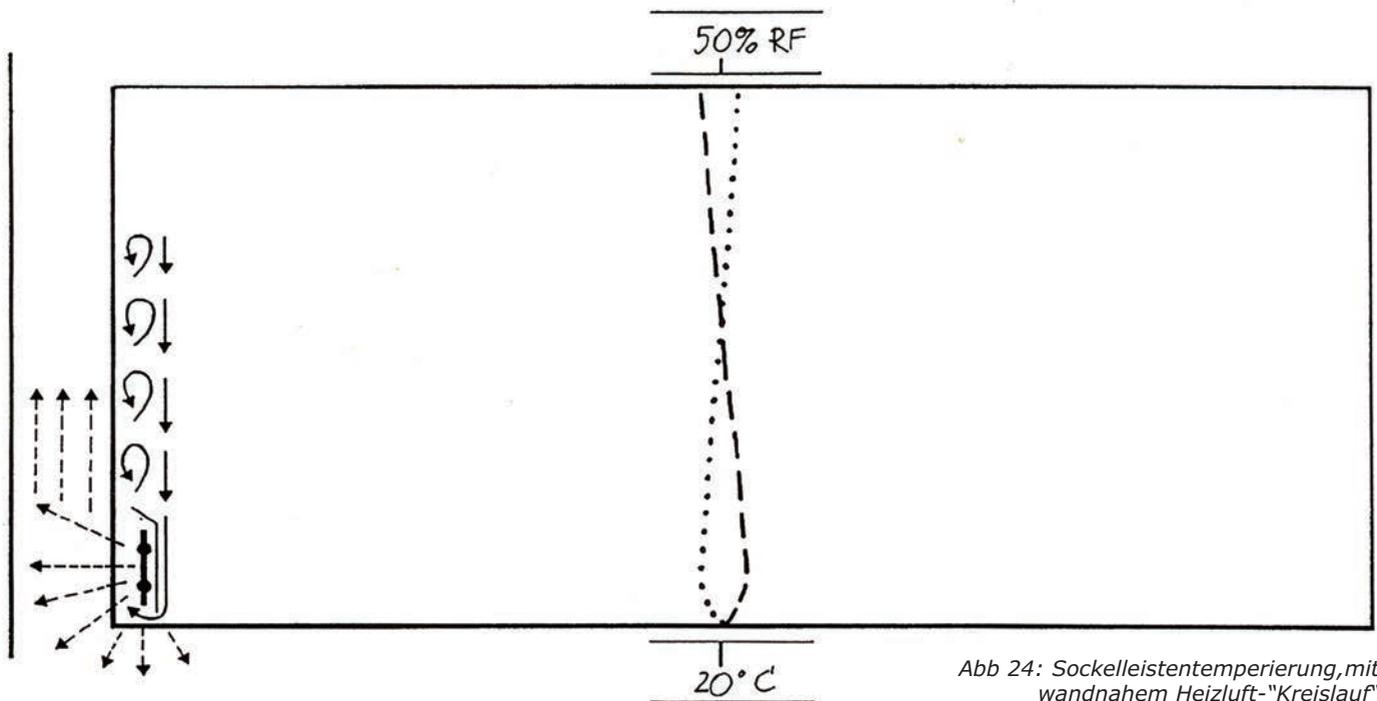
Abb 24: Sockelleistentemperierung, mit wandnahe Heizluft-„Kreislauf“

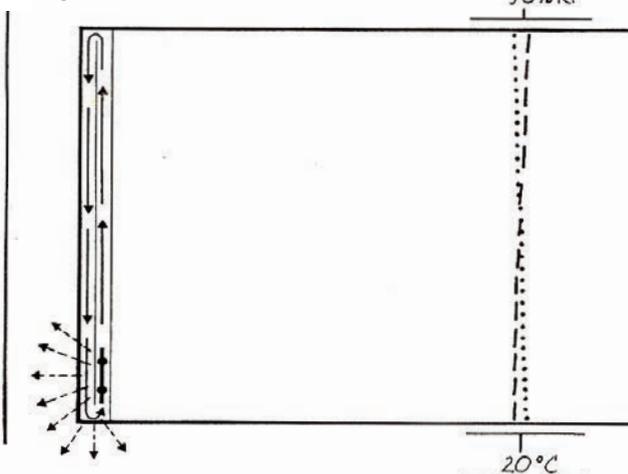
Abb 25: Temperierung mit vorgesetzter Wandschale

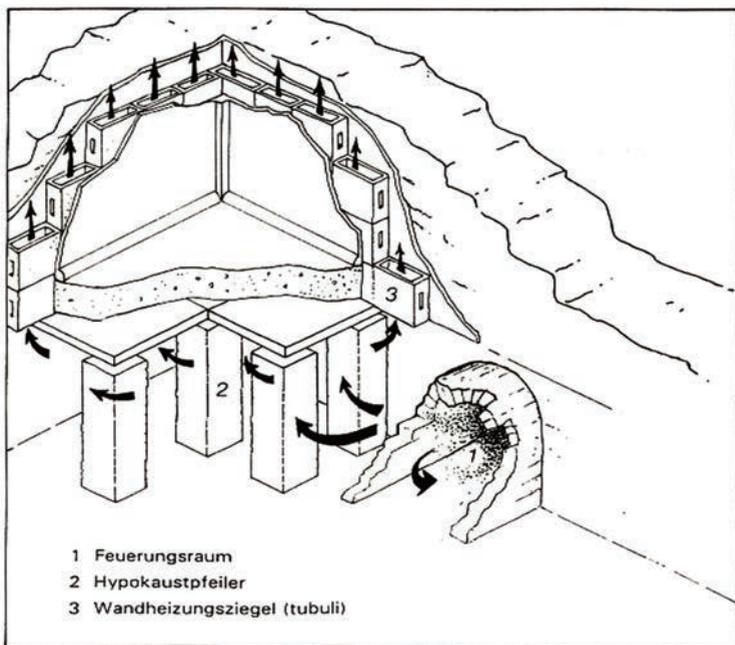
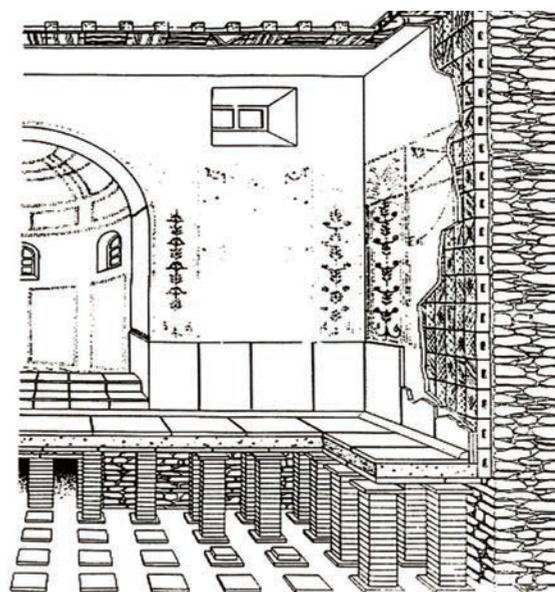
Abb. 26 und 27: Prinzip der römischen Hypokausten

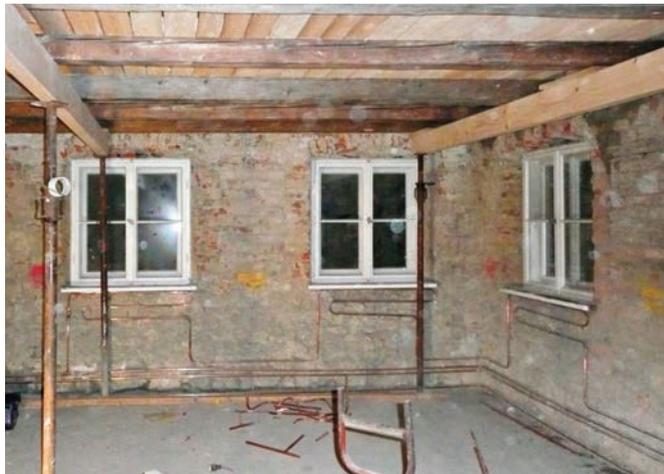
Abb. 29: Fallbeispiel nicht unterkellertes Altbau-Wohnraum

Abb. 30 zeigt alternative Rohrverlegung mit den gleichen Zielen des Beispiels in Abb. 29. *Konzept für Neubau- Rohwände bzw. für Bestandswände, deren Altputz schad-*

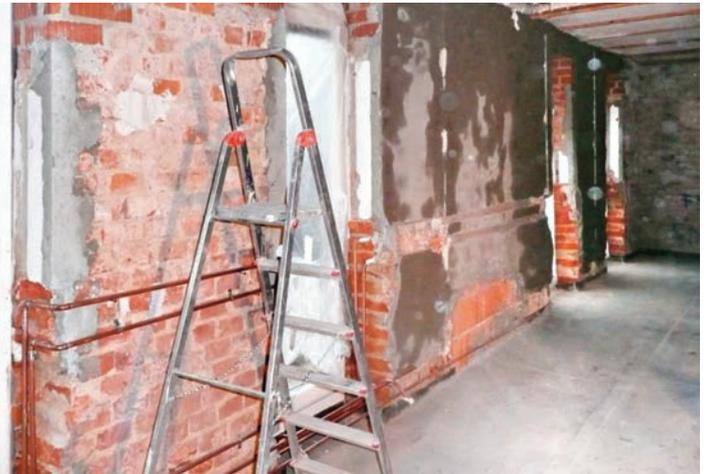
Abb. 30: alternative Rohrverlegung, vgl. Abb. 29

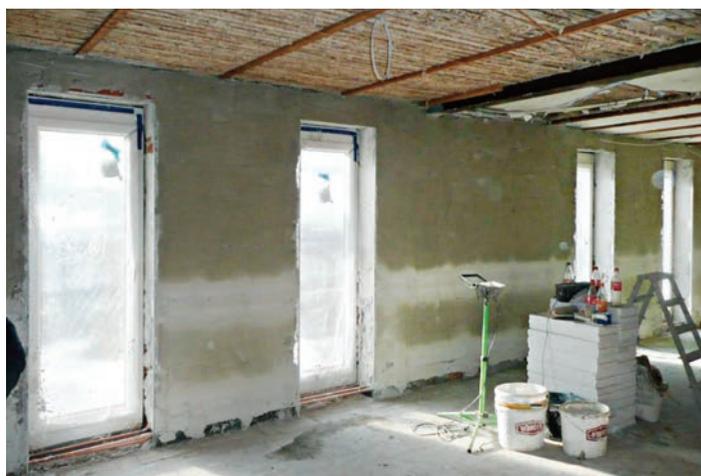
Abb. 31: Wand von Abb. 30 nach Maschinenputz-Auftragung

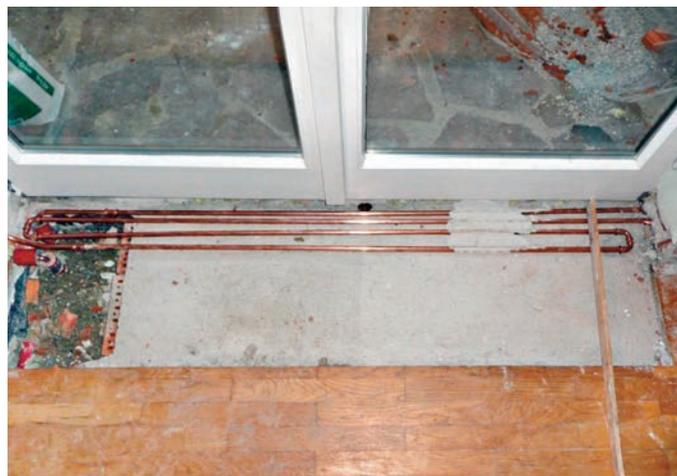
Abb. 32: Türbereich mit doppeltem Rohrregister

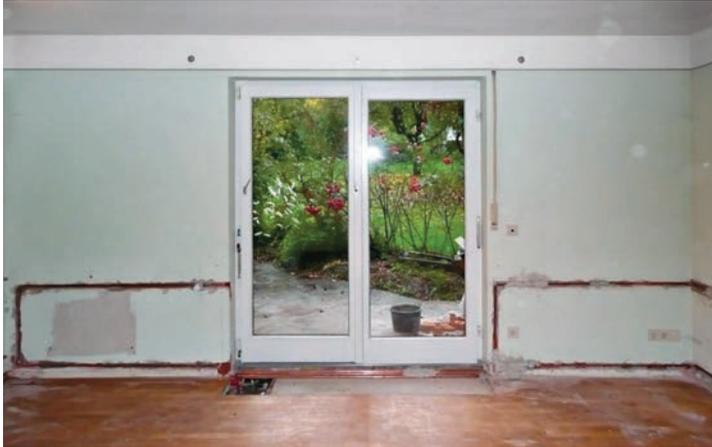
Abb. 33a: Westwand, Rohrführung im Bereich der Außentüre

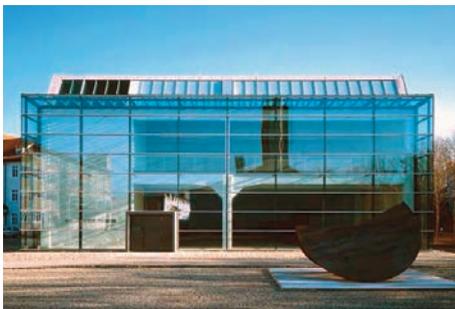
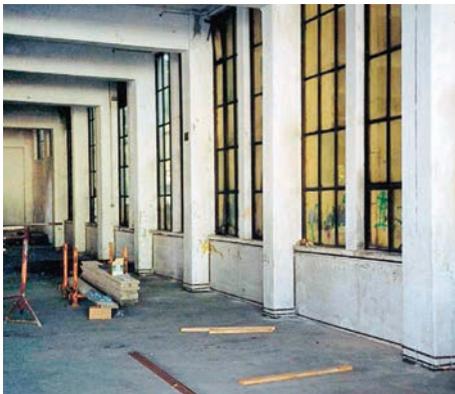
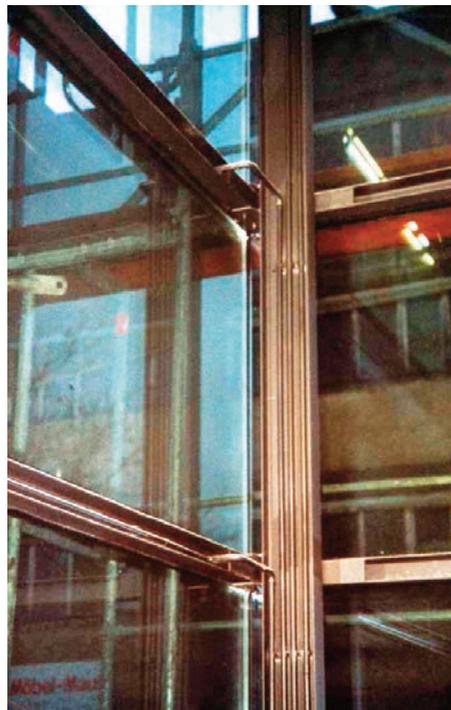
Abb. 34a-c: Alf Lechner Museum, Ingolstadt (D). Ein Glasvorbau mit dem Eingang verbindet das Luftvolumen von Erd- und Obergeschoß (12.590 m³) - Ein „Schacht“ von 10 m Höhe ohne Thermik in der Heizperiode.

Alf Lechner Museum in Ingolstadt (Abb. 34a-c): Sanierung und Umbau eines Industriegebäudes als Low-budget-Projekt mit Minimalmaßnahmen zum Feuchte- und Wärmeschutz und minimalinvasiver Haustechnik (Eröffnung 2/2000).

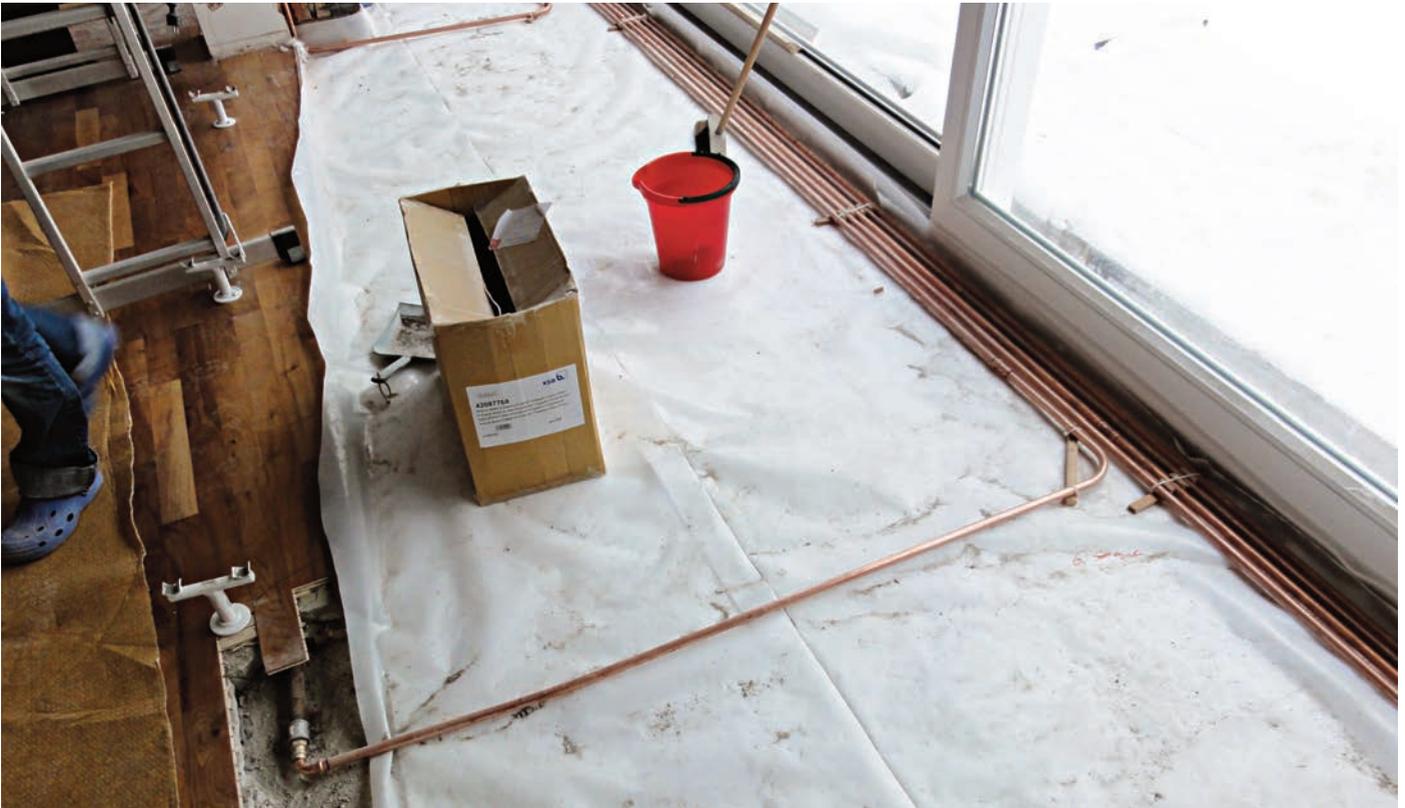
Abb. 35: Erweiterung eines Wohnraumes von 1969: Ersatz des großen Gliederheizkörpers durch 4 entlang der neuen Fensterwand verlegte Heizrohre (Anschluss an alter Verteilung). Der auf der Folie bis zum Fenster geführte neue Estrich bettet die Rohre scheidelbündig ein, so dass die Natursteinauflage auf den Rohren und die Parkettergänzung höhengleich sind.

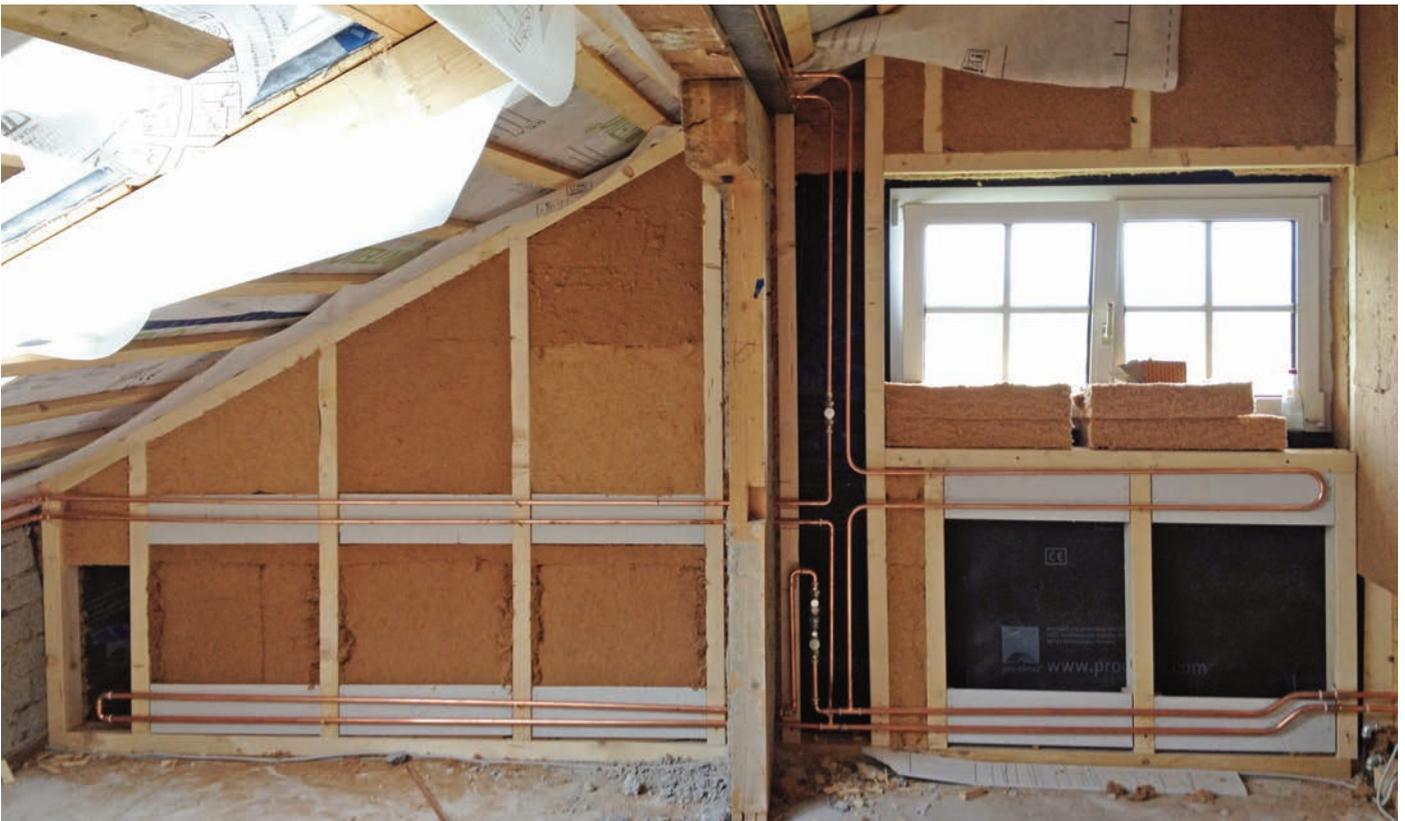
Abb. 36: Temperierung im Leichtbau mit je 1 Sockelschleife um eine Geschoßhälfte und je 1 pro Raum davon abzweigenden Brüstungsschleife (hier verlängert entlang der "Mittelpfette": T-Träger, in den die Verlängerung eingemörtelt wird). Nach Verlegung von OSB-Platten zw. den Schleifen werden die Schleifenbereiche ausgespachtelt und die Gesamtfläche mit Trockenputzplatten belegt.

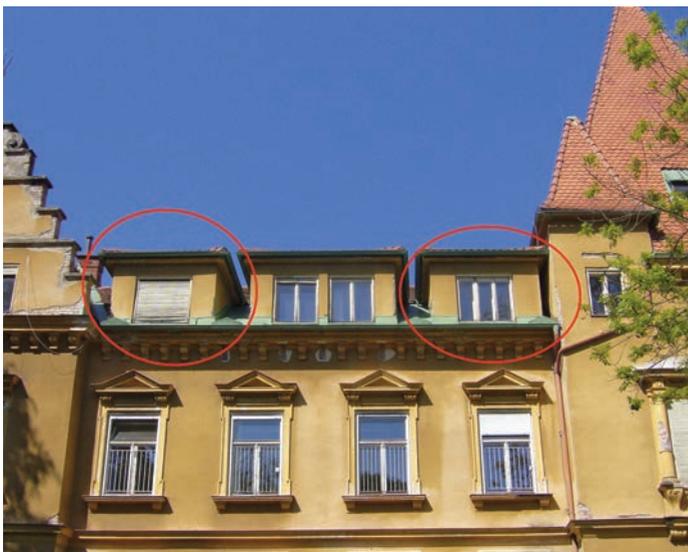
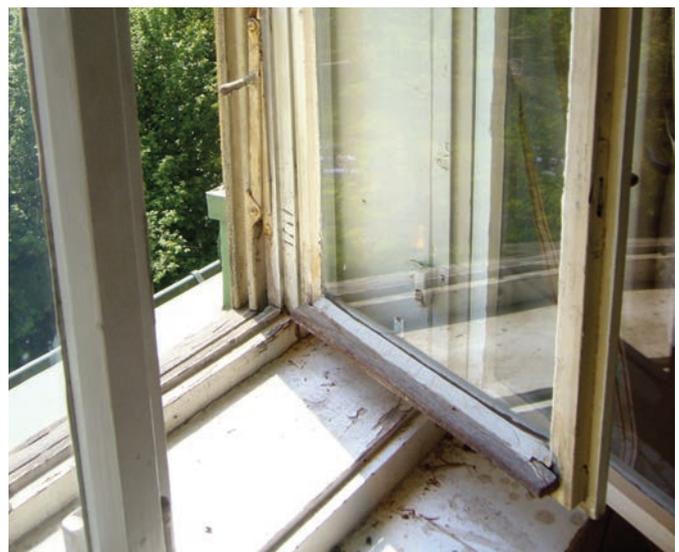
Abb. 37 und 38: DMA Kastenfenster vor der Sanierung, Schönbrunngrasse 30 in Graz

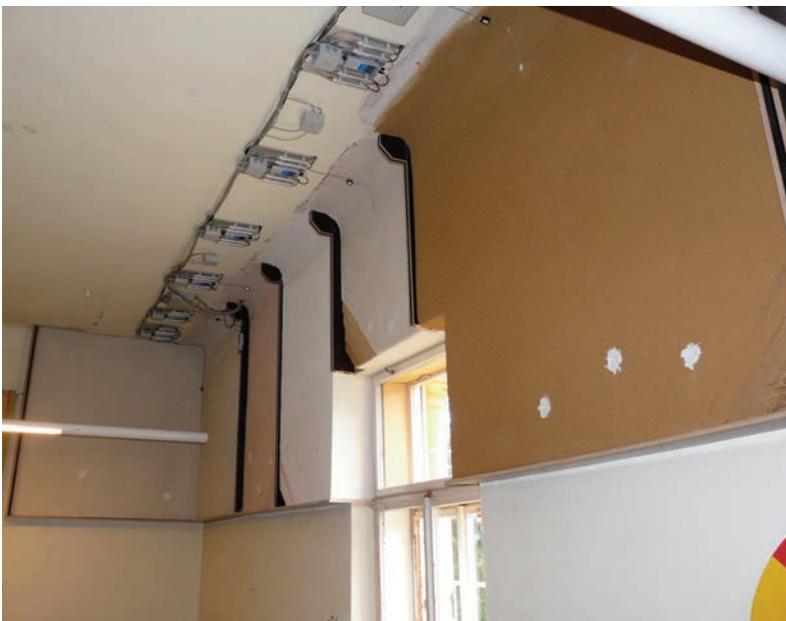
Abb. 39: OEKO-ID Versuchsanordnung V1

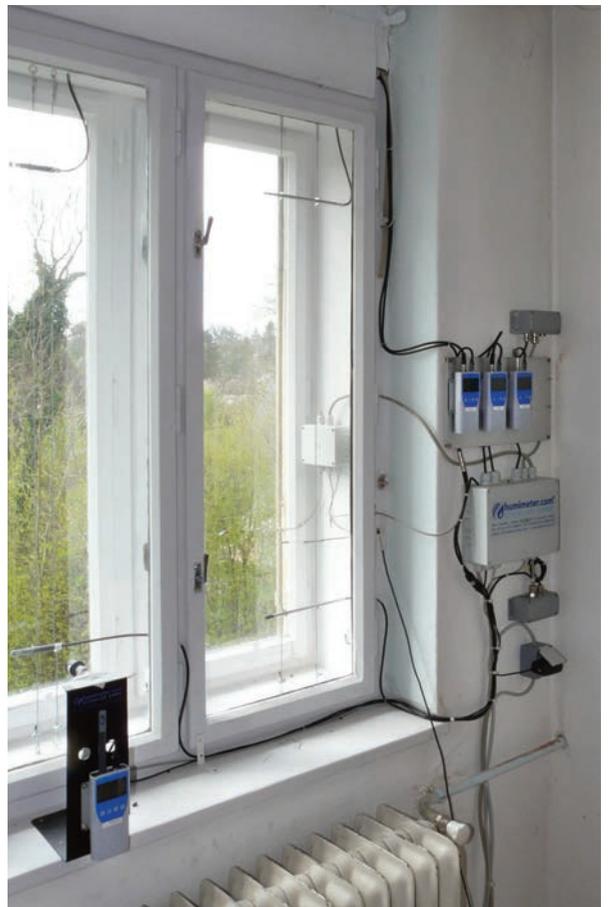
Abb. 40: DMA Kastenfenster mit Messeinrichtung - Schönbrunngrasse Original Sensoren

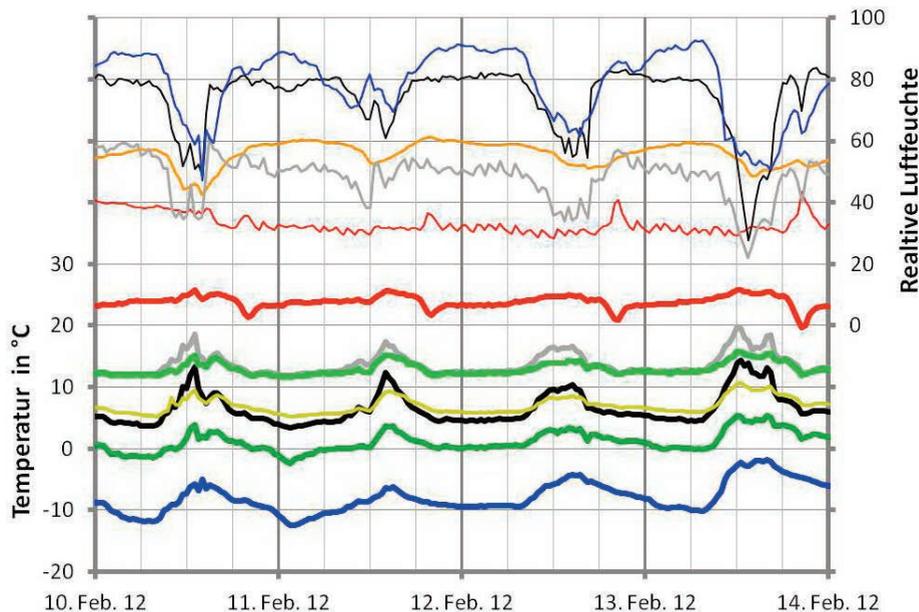
Abb. 41 (oben): DMA-Kastenfenster-Original Temperatur-Feuchte Grafik

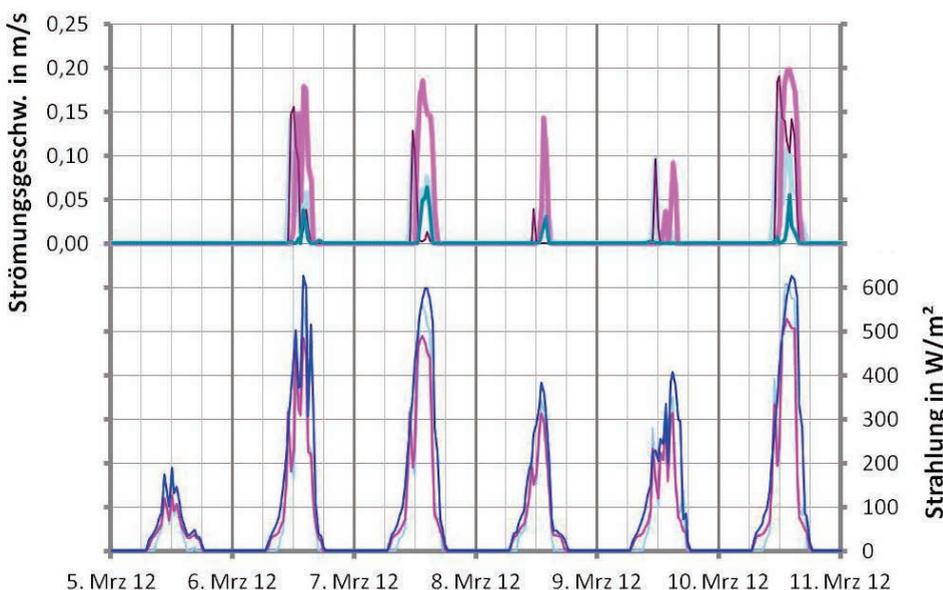
Abb. 42 (unten): DMA-Kastenfenster K-Verglasung Strömung-Strahlung Grafik

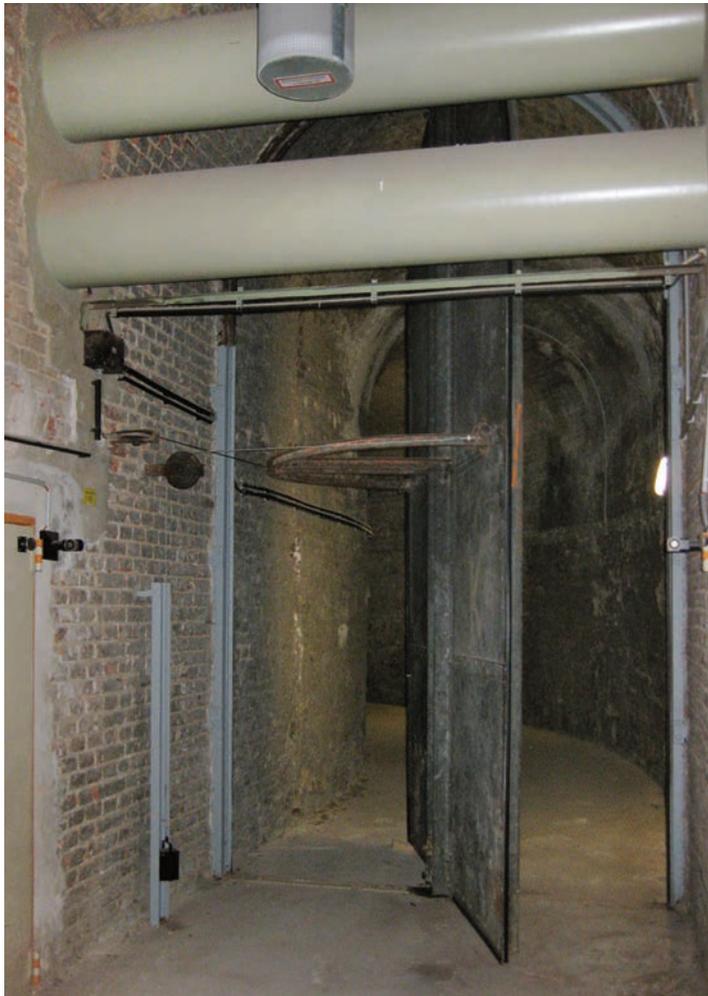
Abb. 43: Die Drehtür im 2. Keller der Neuen Burg dient zur kontrollierten Zuluftsteuerung

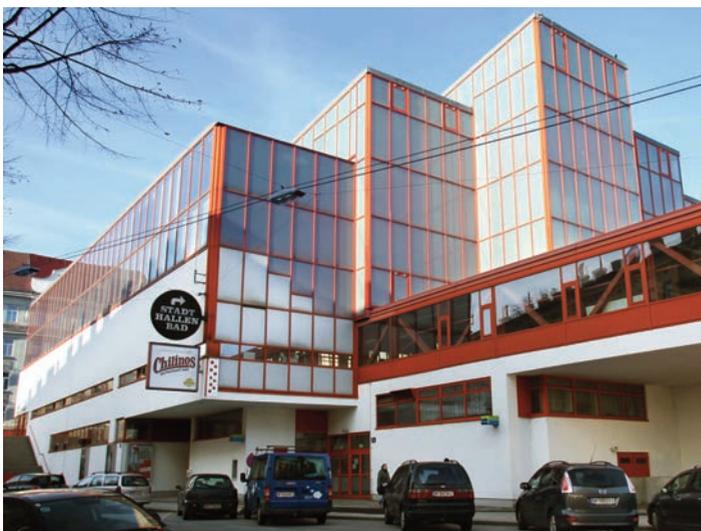
Abb. 45: Stadthallenbad 2010, im Zustand der Teilsanierung 1996/97
